**RELATÓRIO FINAL DA COMISSÃO ESPECIAL PARA  
AVALIAÇÃO DE PONTES E VIADUTOS NA CIDADE DE  
CURITIBA**

Câmara Municipal de Curitiba, 11 de dezembro de 2020.

**COMISSÃO ESPECIAL PARA AVALIAÇÃO DE PONTES E  
VIADUTOS NA CIDADE DE CURITIBA INSTITUÍDA A PARTIR DA  
PROPOSIÇÃO Nº. 051.00001.2019**

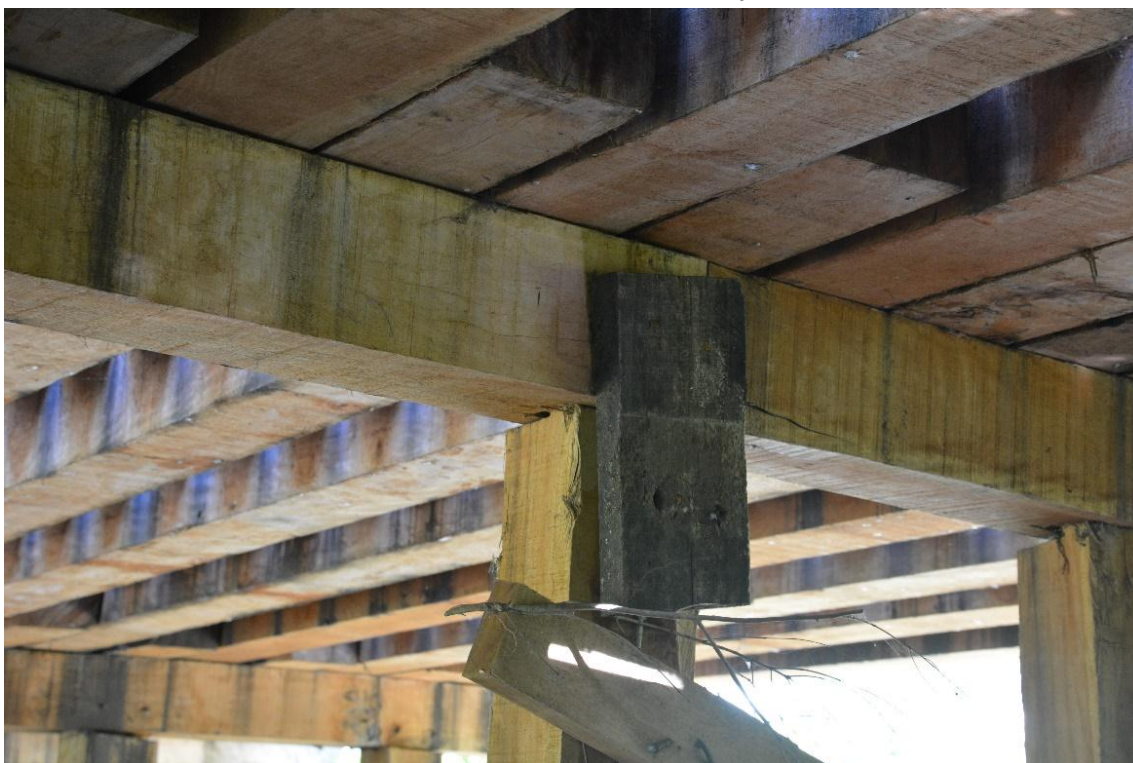
Os entalhes, encaixes, calços e pinos nas ligações entre os pilares e as vigas travessas apresentam erros de execução em alguns pontos, contudo ainda não foram observados problemas que comprometam os elementos em virtude dessas anomalias.

*Travamento entre a viga travessa e o pilar, provavelmente inserida com o intuito de tentar mitigar esforços da excentricidade entre a viga travessa e o pilar*

Nesse caso recomenda-se um monitoramento semestral dessas ligações para observação do eventual fendilhamento da madeira nesses locais.

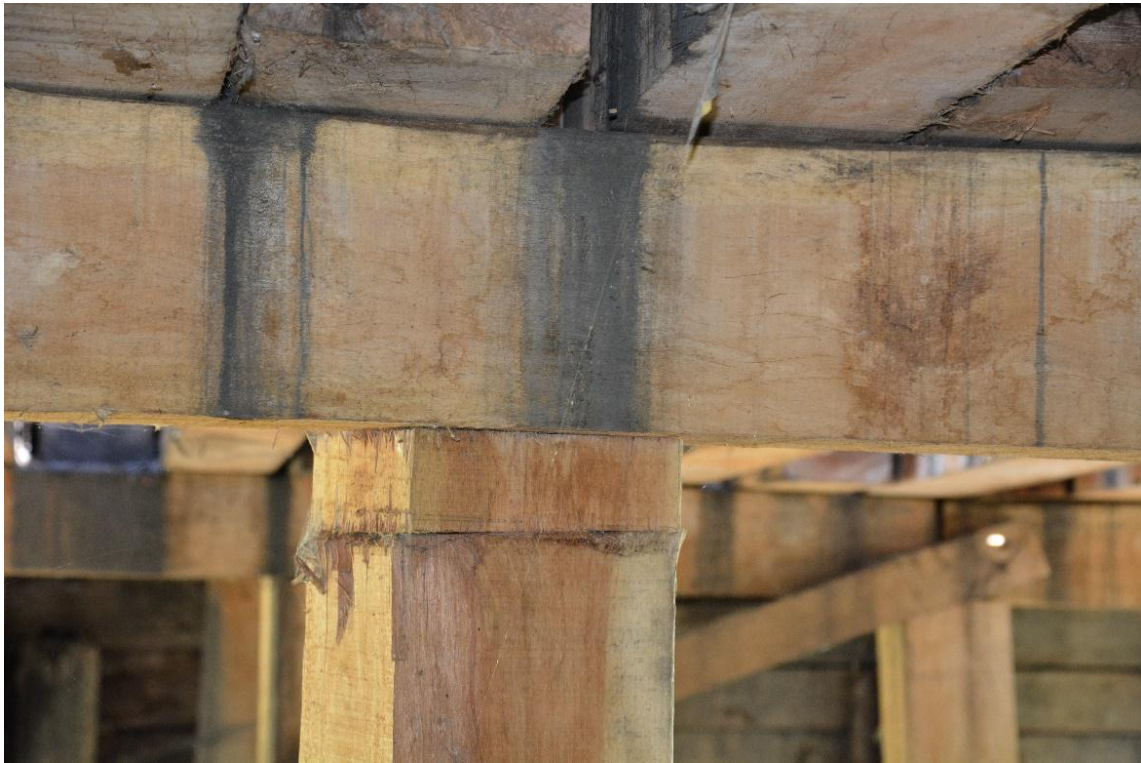
*Calço entre o pilar e a viga travessa*

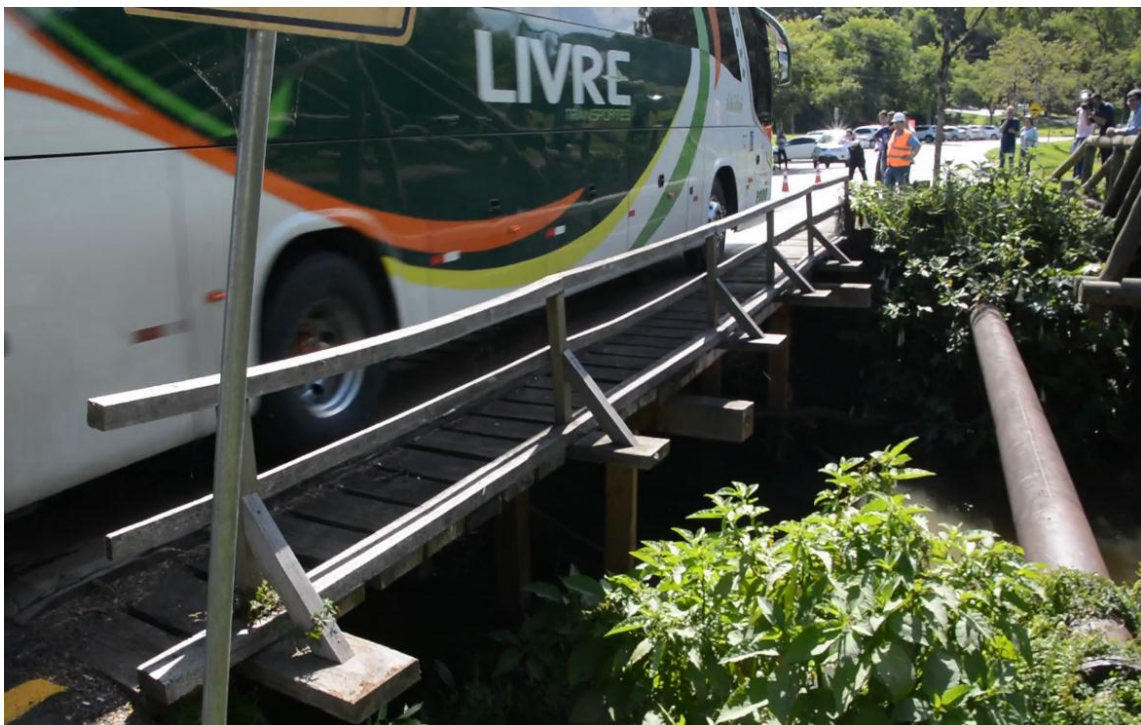
Verificou-se que a indicação do limite máximo de 10t não é respeitado, uma vez que veículos pesados trafegam pelo local, sobretudo ônibus, inclusive da linha turismo.

*Trânsito de veículos pesados sobre a OAE*

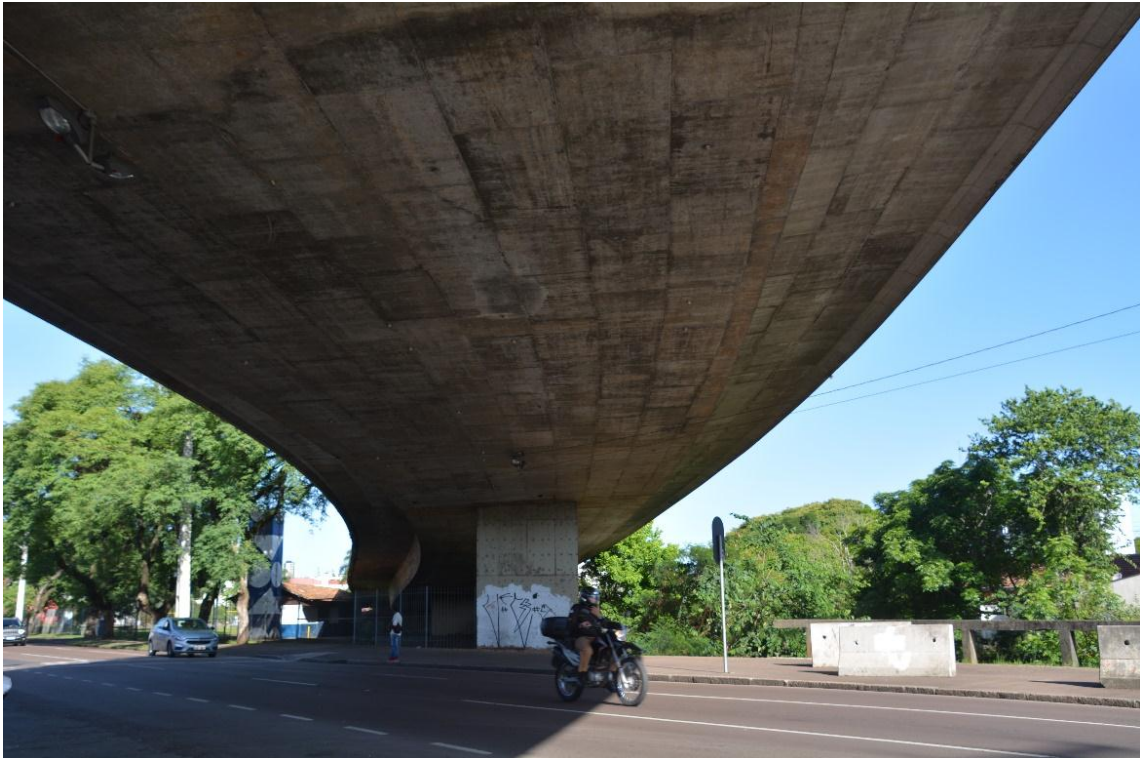
*Trecho em curva, lado bairro*

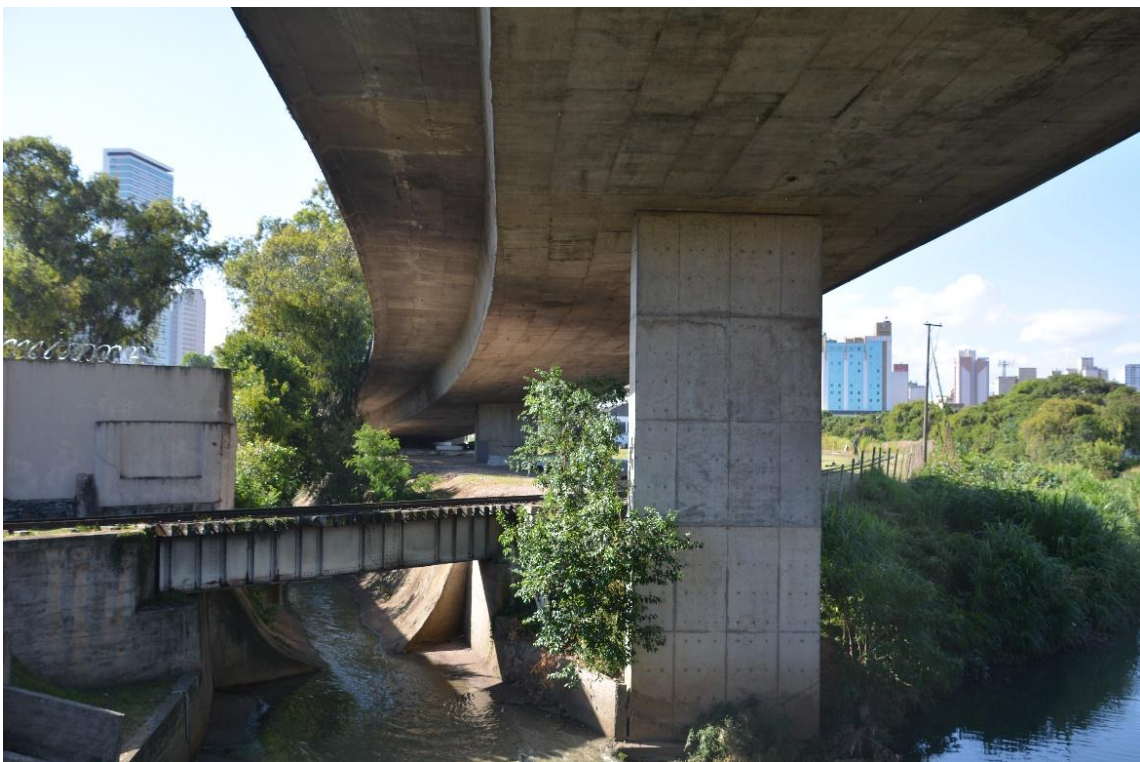
*Trecho em curva, lado centro. Nota-se a presença de mancha de fuligem na região sobre a linha férrea decorrente do tráfego de trens*

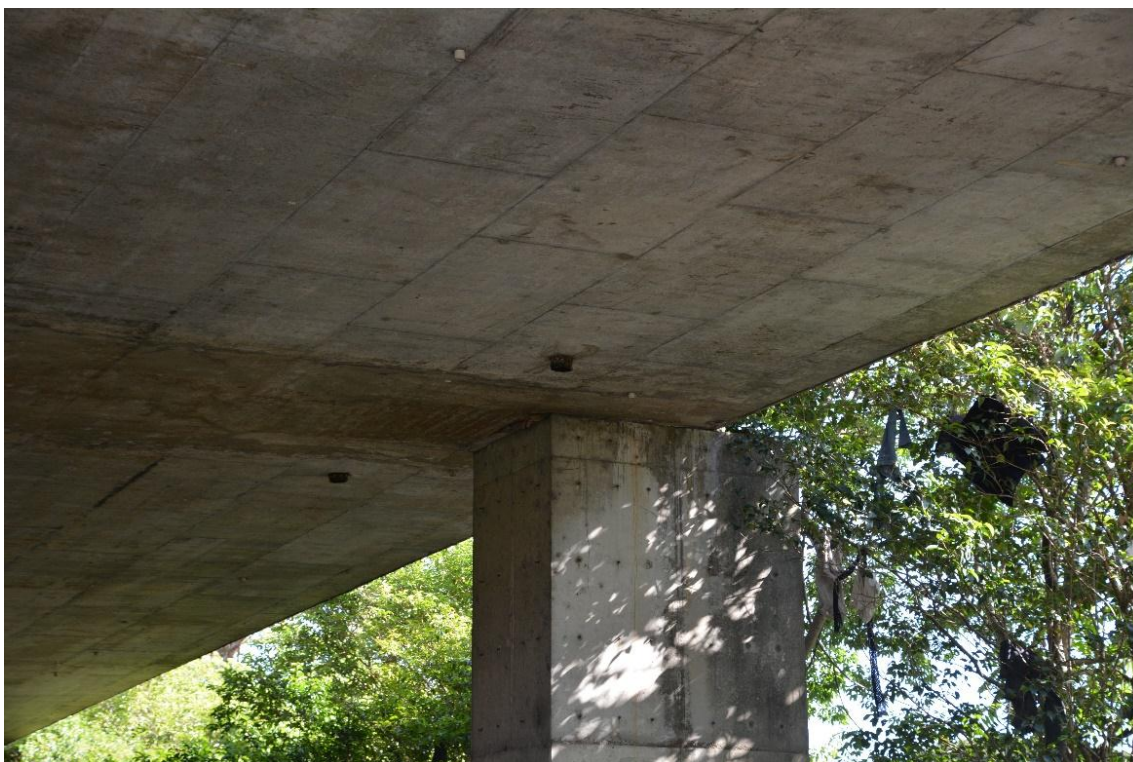
*Detalhe do apoio no trecho em traçado retilíneo. Nota-se que a viga não se apoia completamente sobre o pilar, provavelmente decorrente de um erro de locação dos pilares. Contudo, numa primeira impressão não foram observados danos decorrentes da excentricidade*

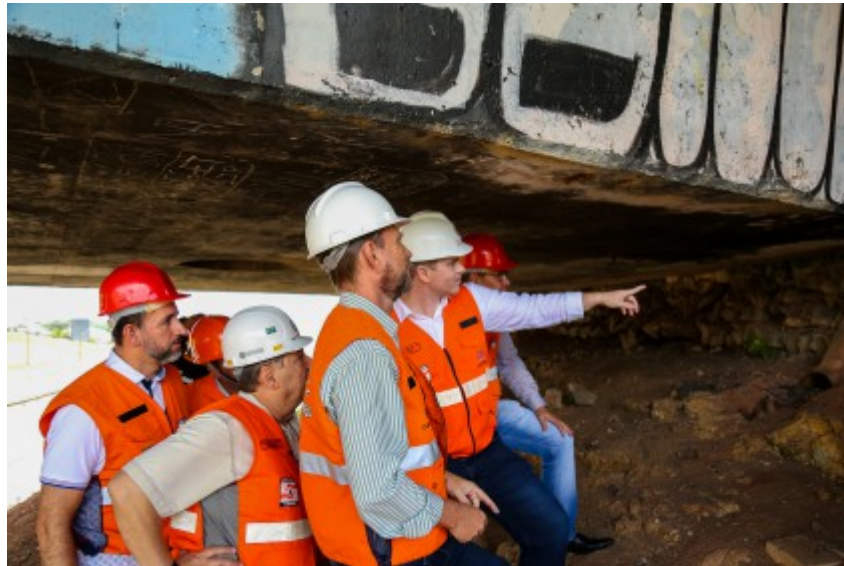
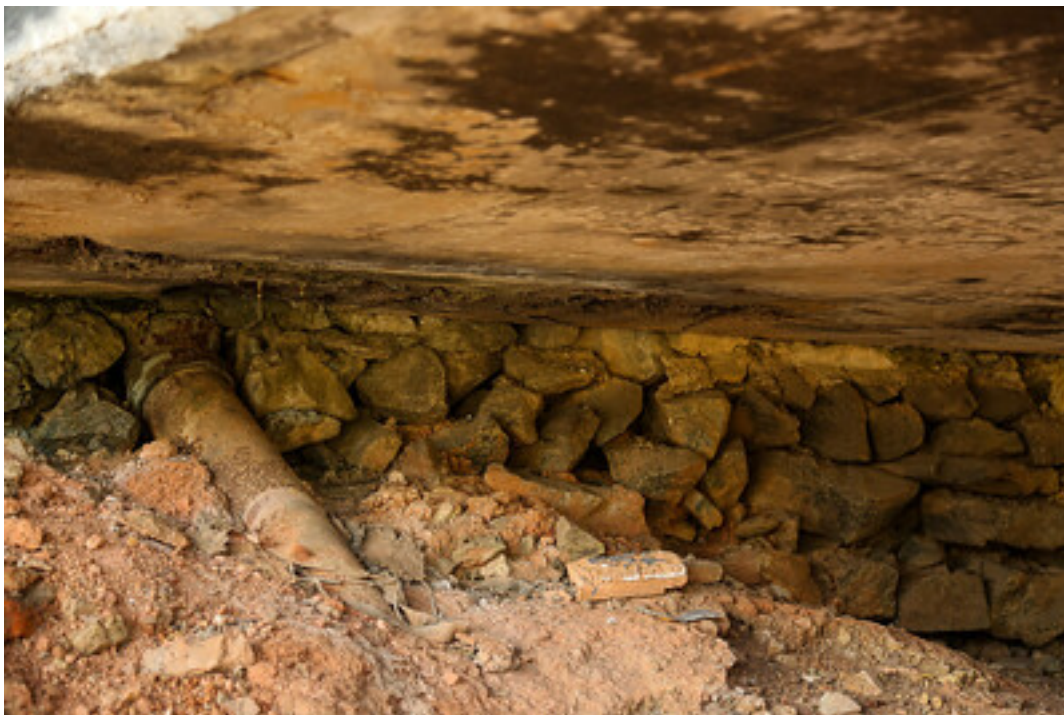
Também verificou-se oxidação na estrutura inferior, próximo ao encontro do viaduto com o talude, problema que merece uma manutenção corretiva para evitar o avanço da oxidação na estrutura.

*Presença de corrosão na estrutura*

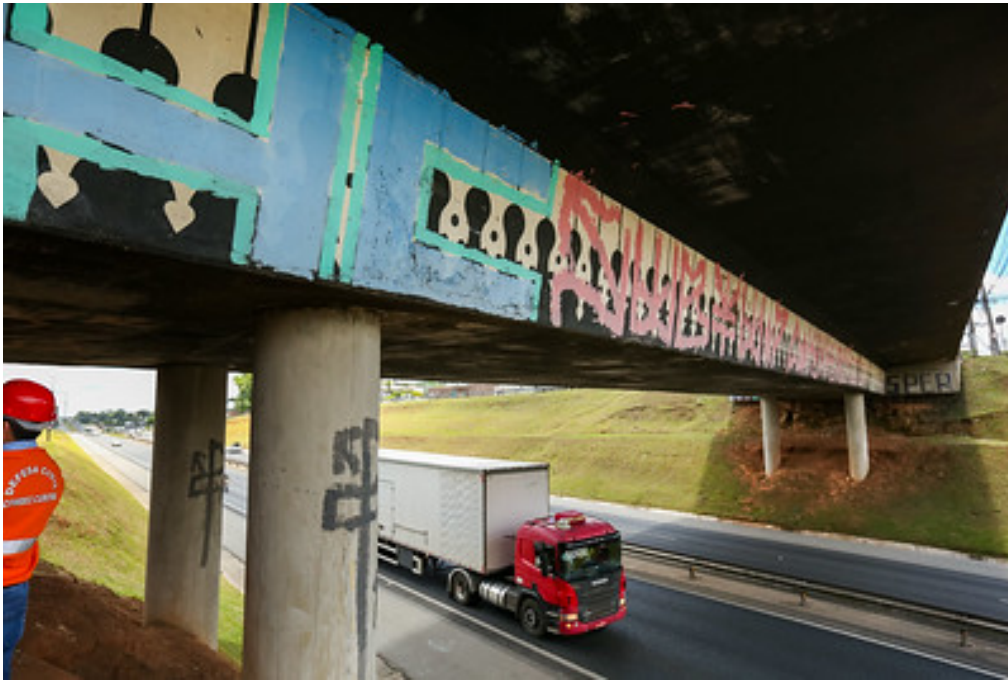
*Má conservação da pintura*

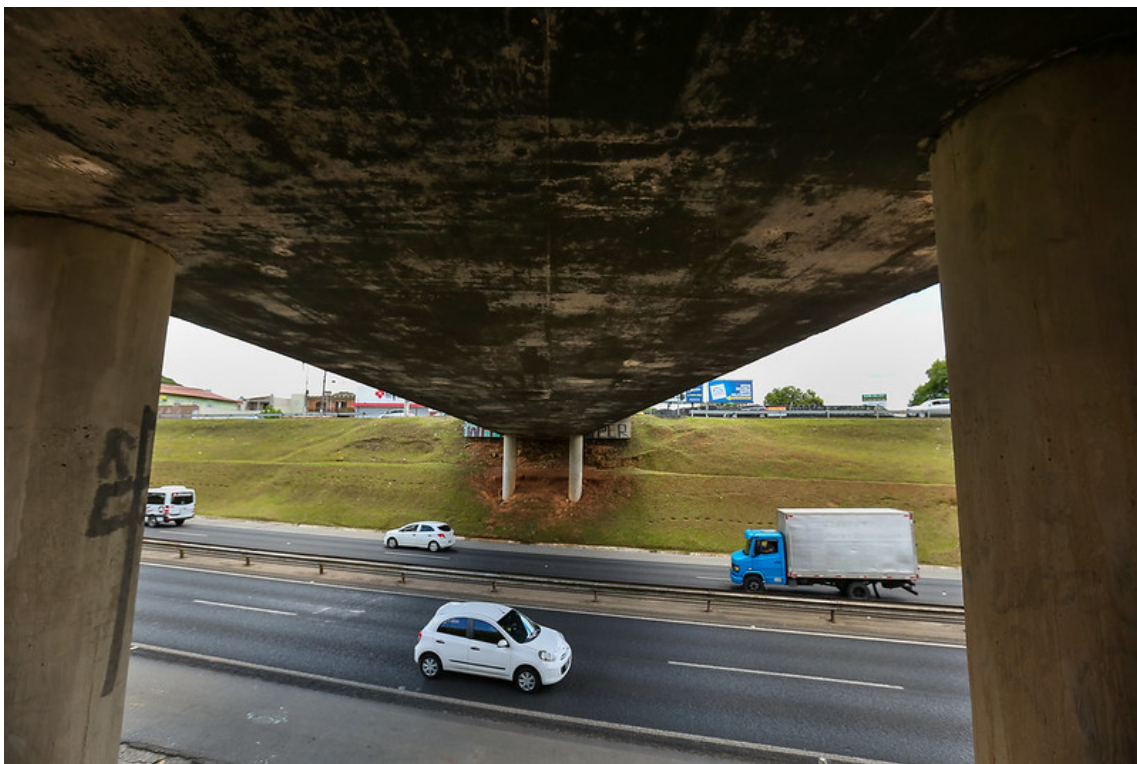
*Presença de fungos que deterioram o concreto.*

Também sugere-se a imediata manutenção dos guarda-corpos, instalação de grade para evitar o uso interno como moradia, lavagem para retirada dos fungos que atacam o concreto e inserção do viaduto no programa rosto da cidade com pintura mais adequada e tinta anti pichação, pois trata-se basicamente de um portal de entrada da cidade, sendo uma das primeiras OAE avistadas pelos os veículos que chegam na cidade

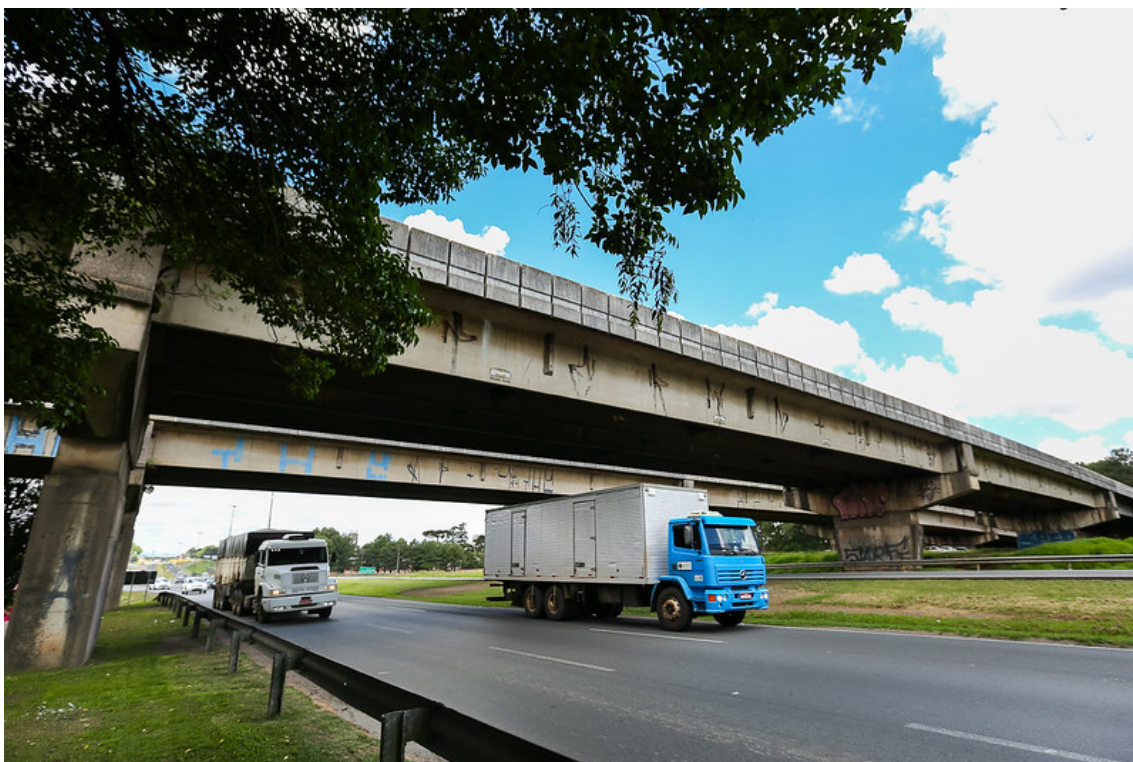
O Viaduto, uma OAE que não tem nome conhecido, apresenta boas condições de conservação, exceto nas juntas de dilatação, onde é possível avistar as infiltrações.

*Viaduto que liga o contorno norte com o com o contorno sul.*
