Laudo técnico de unidade de interesse de preservação
Viaduto João Negrão (Ponte Preta)

Laudo técnico de unidade de interesse de preservação

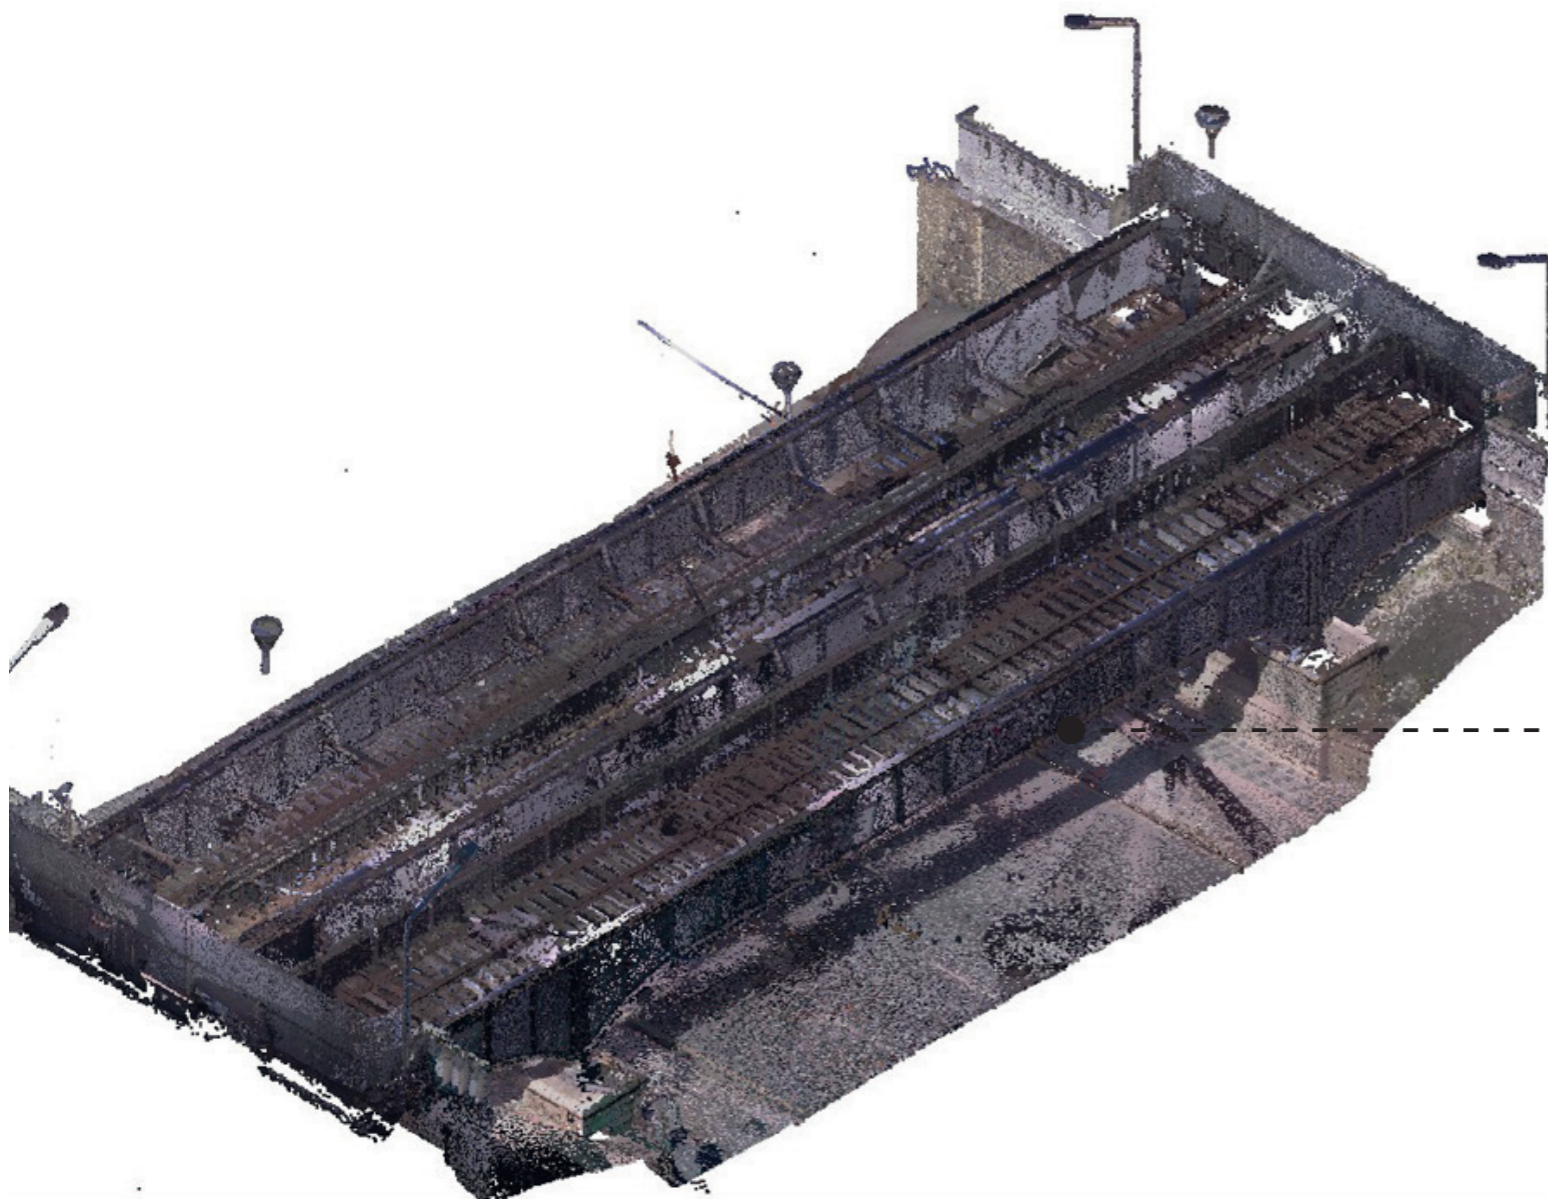
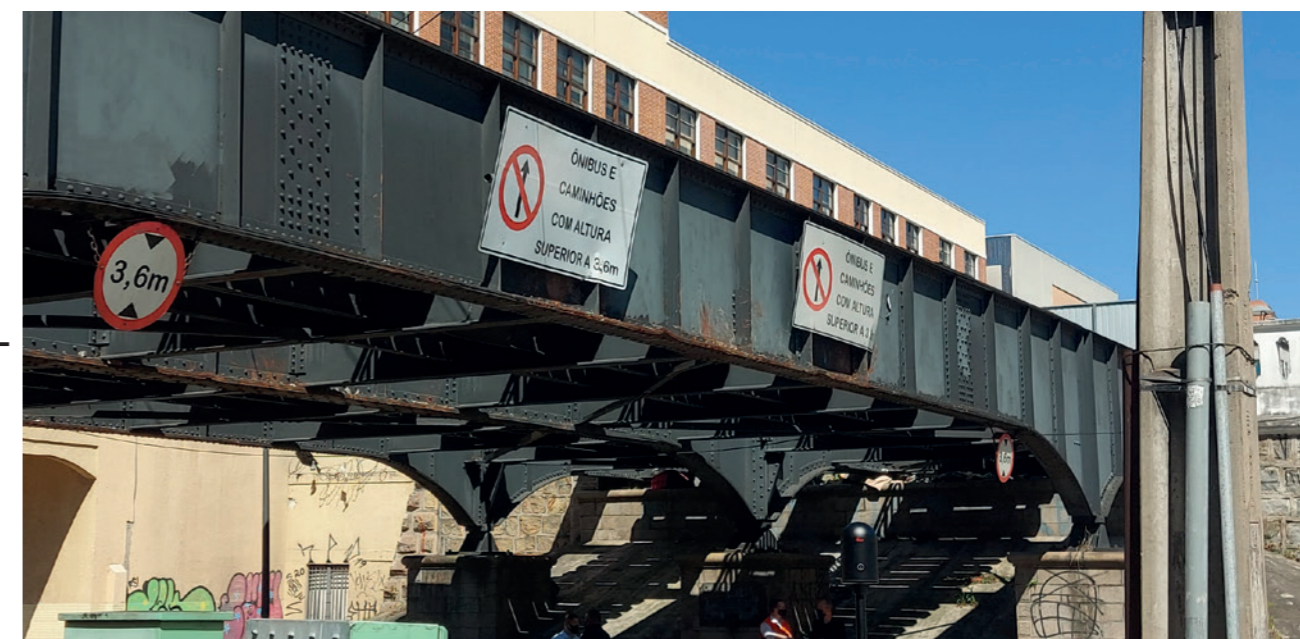
1. Estrutura danificada devido à colisão de veículos

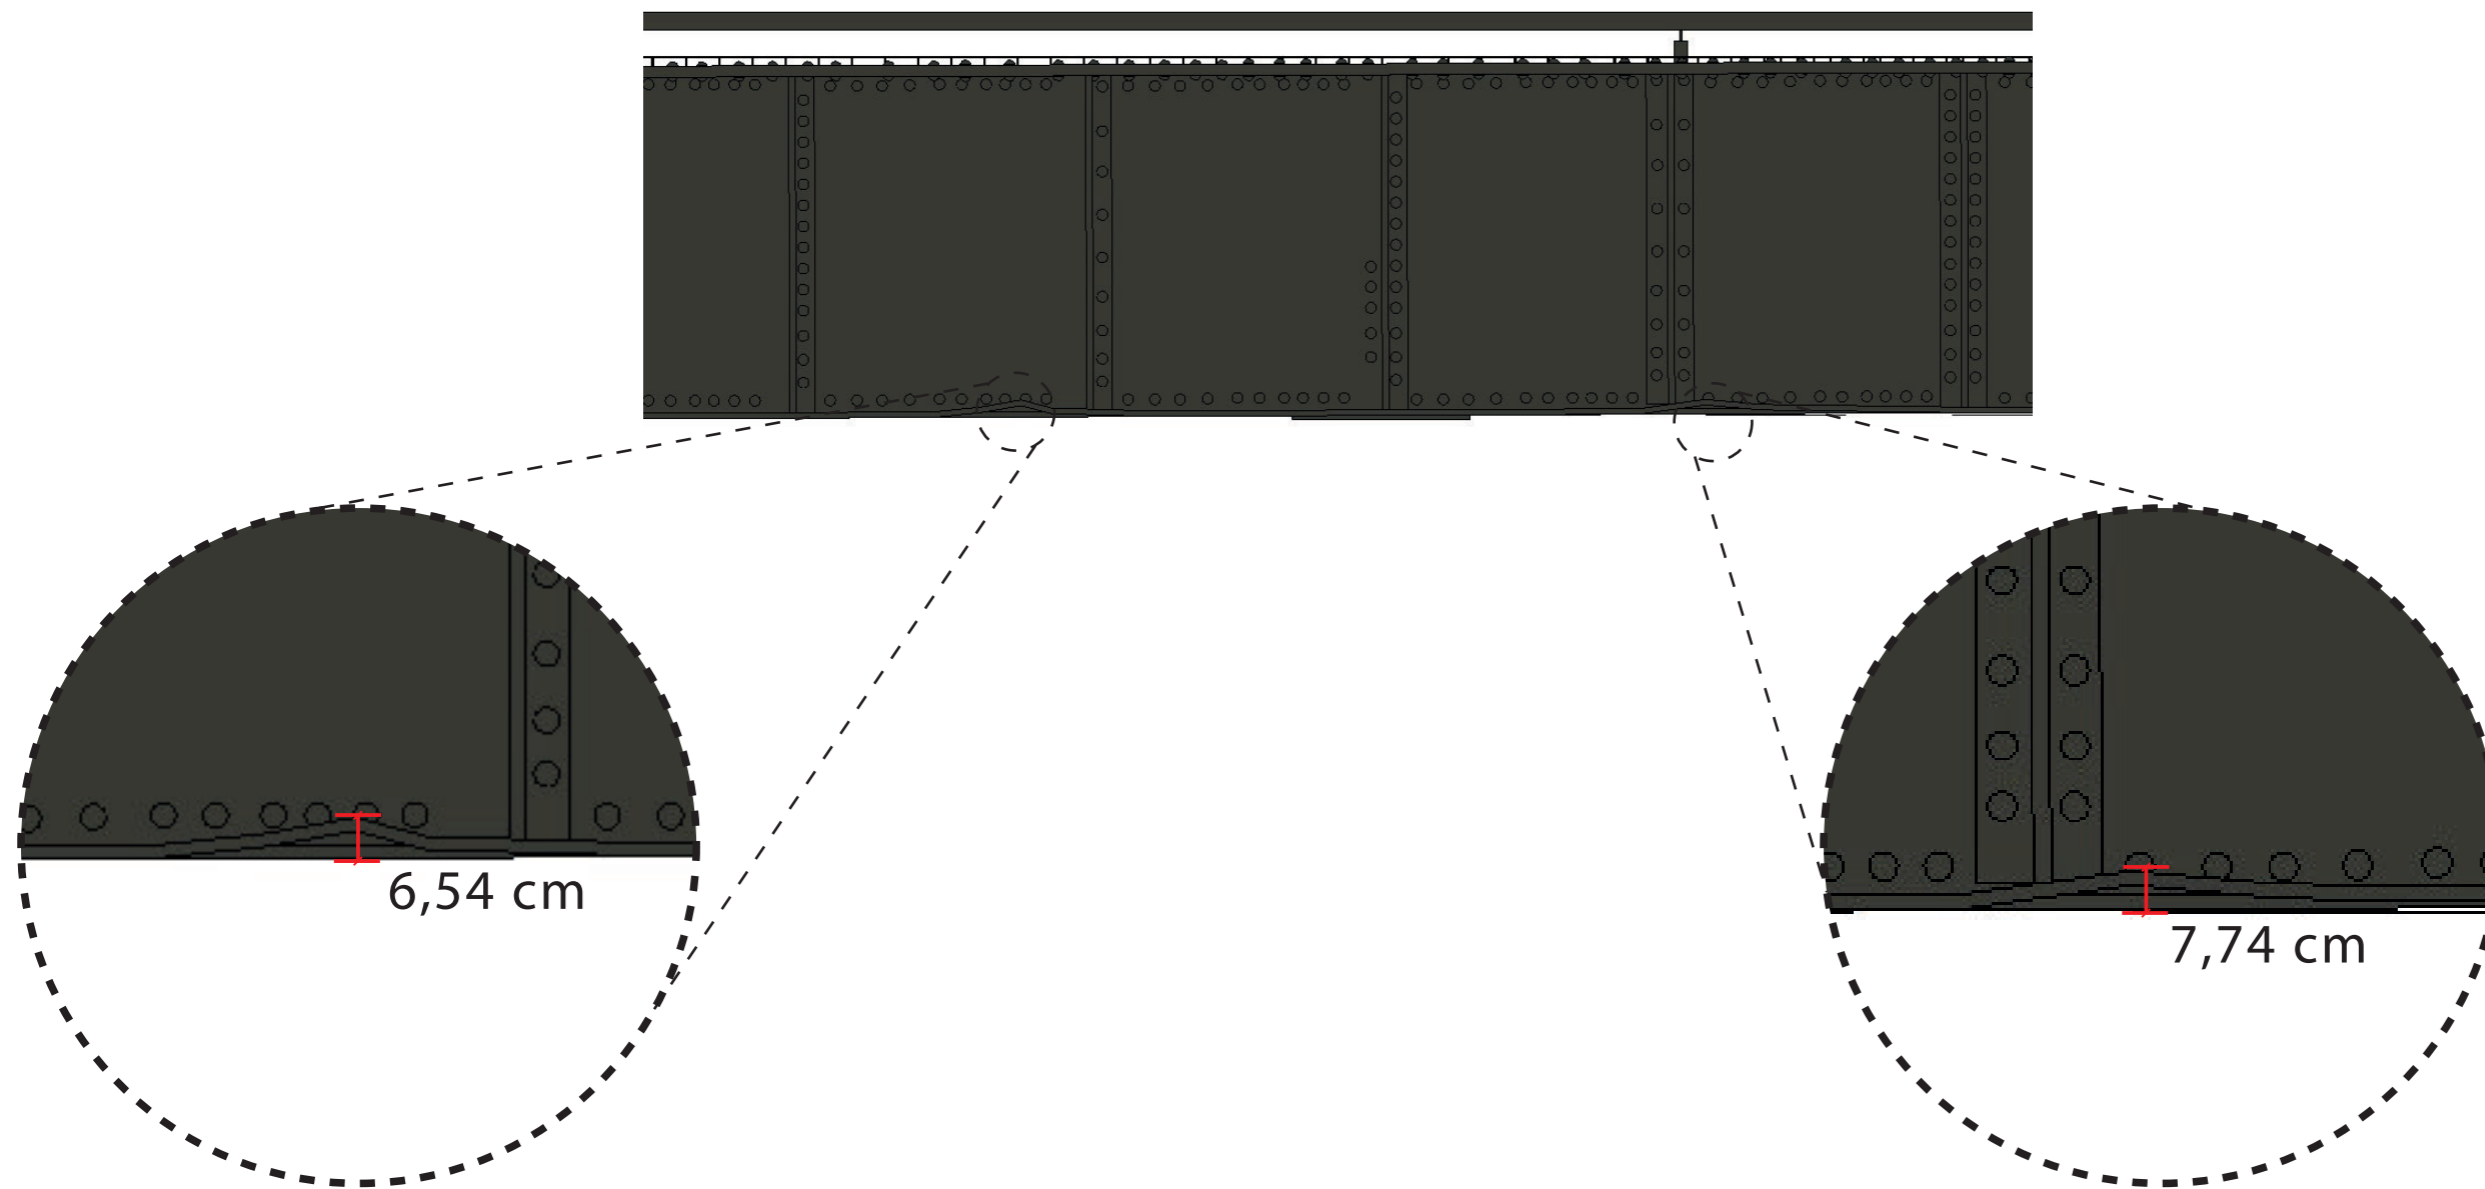
1. Estrutura danificada devido à colisão de veículos

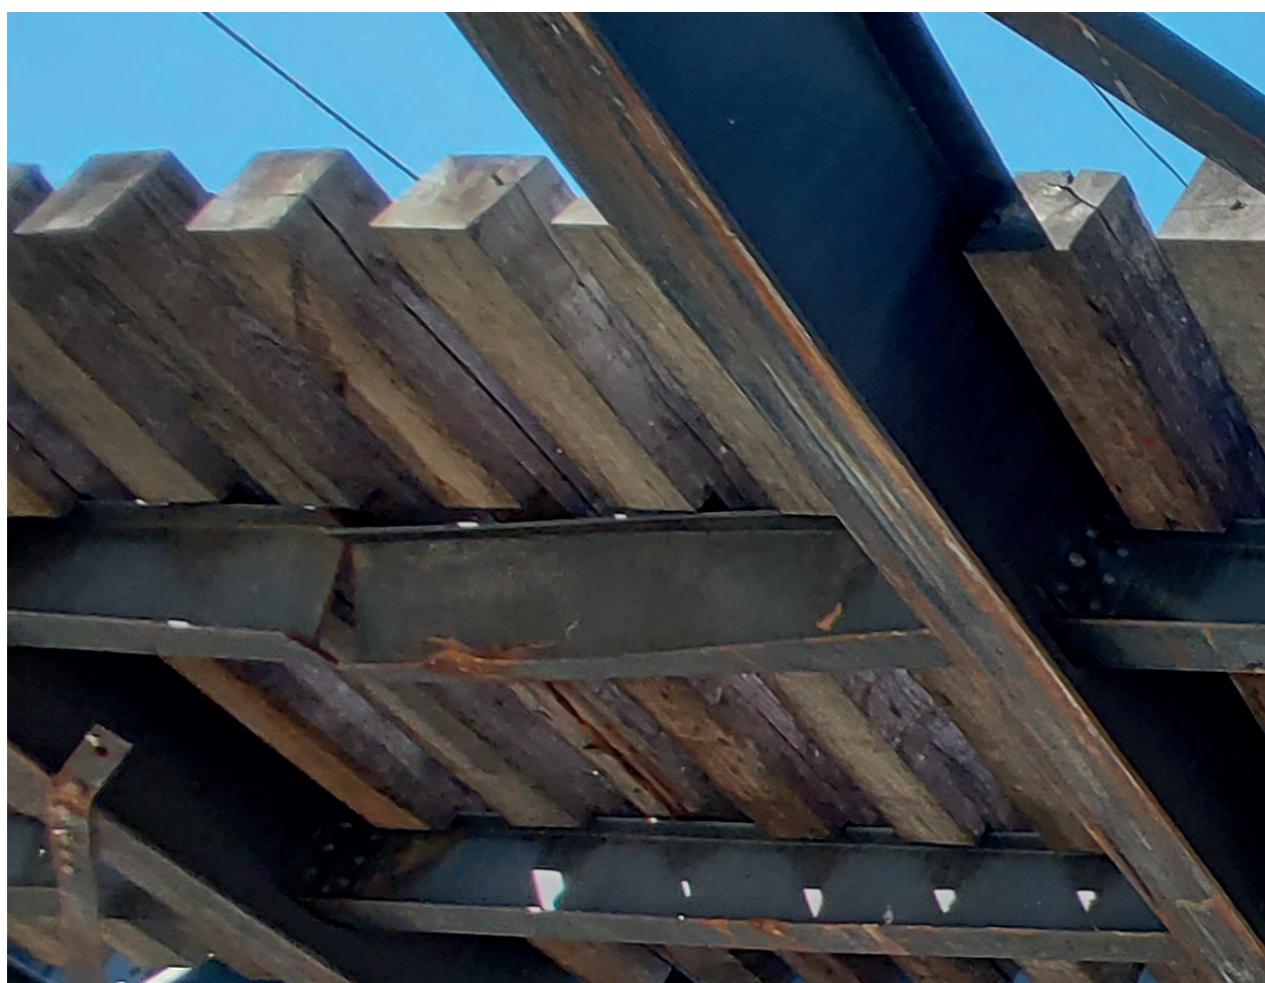
1. Estrutura danificada devido à colisão de veículos

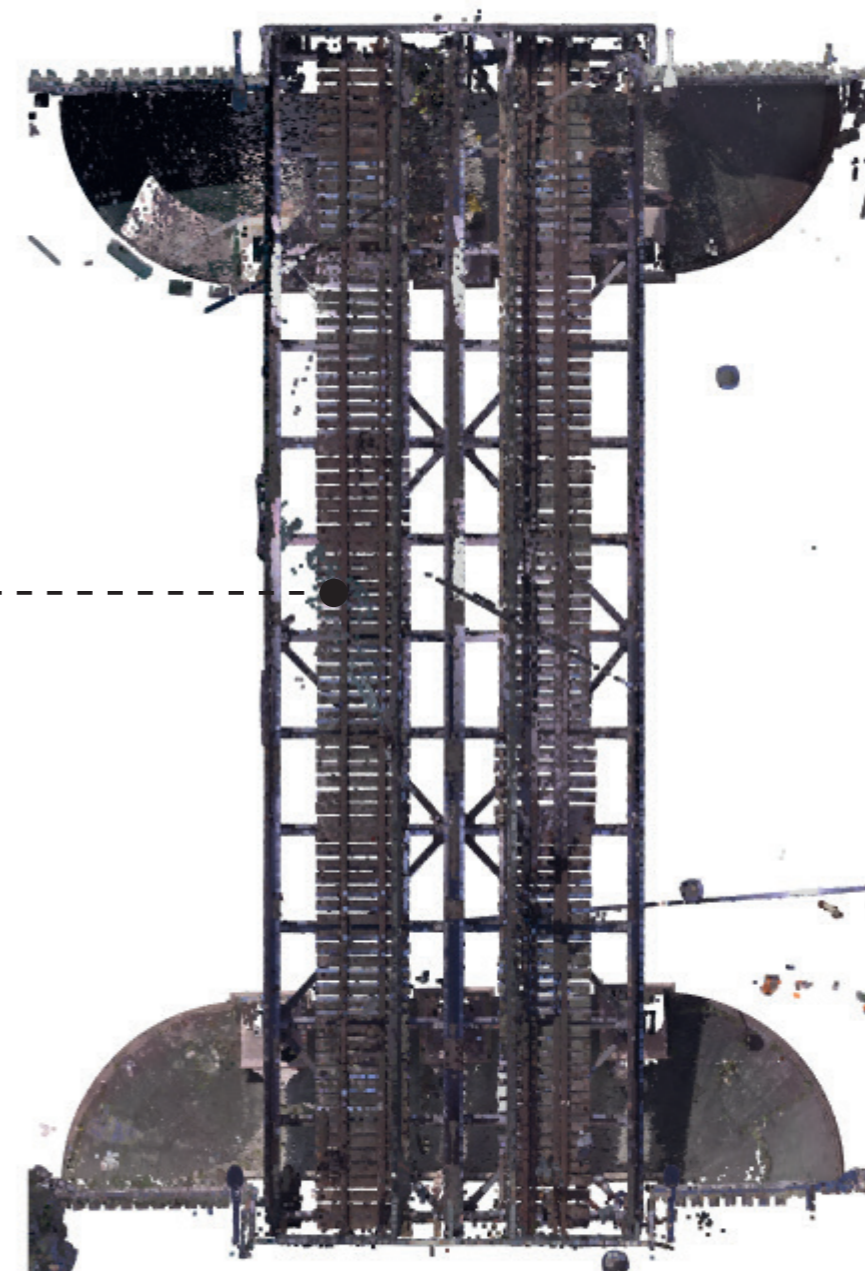
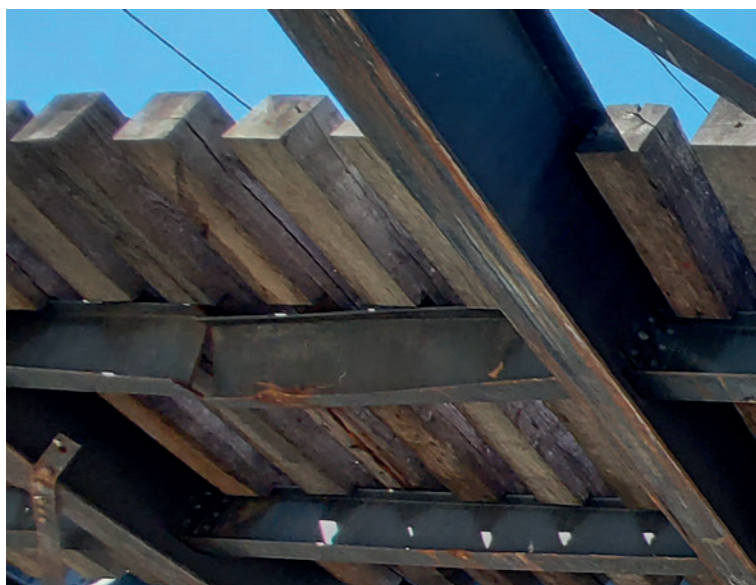
1. Estrutura danificada devido à colisão de veículos

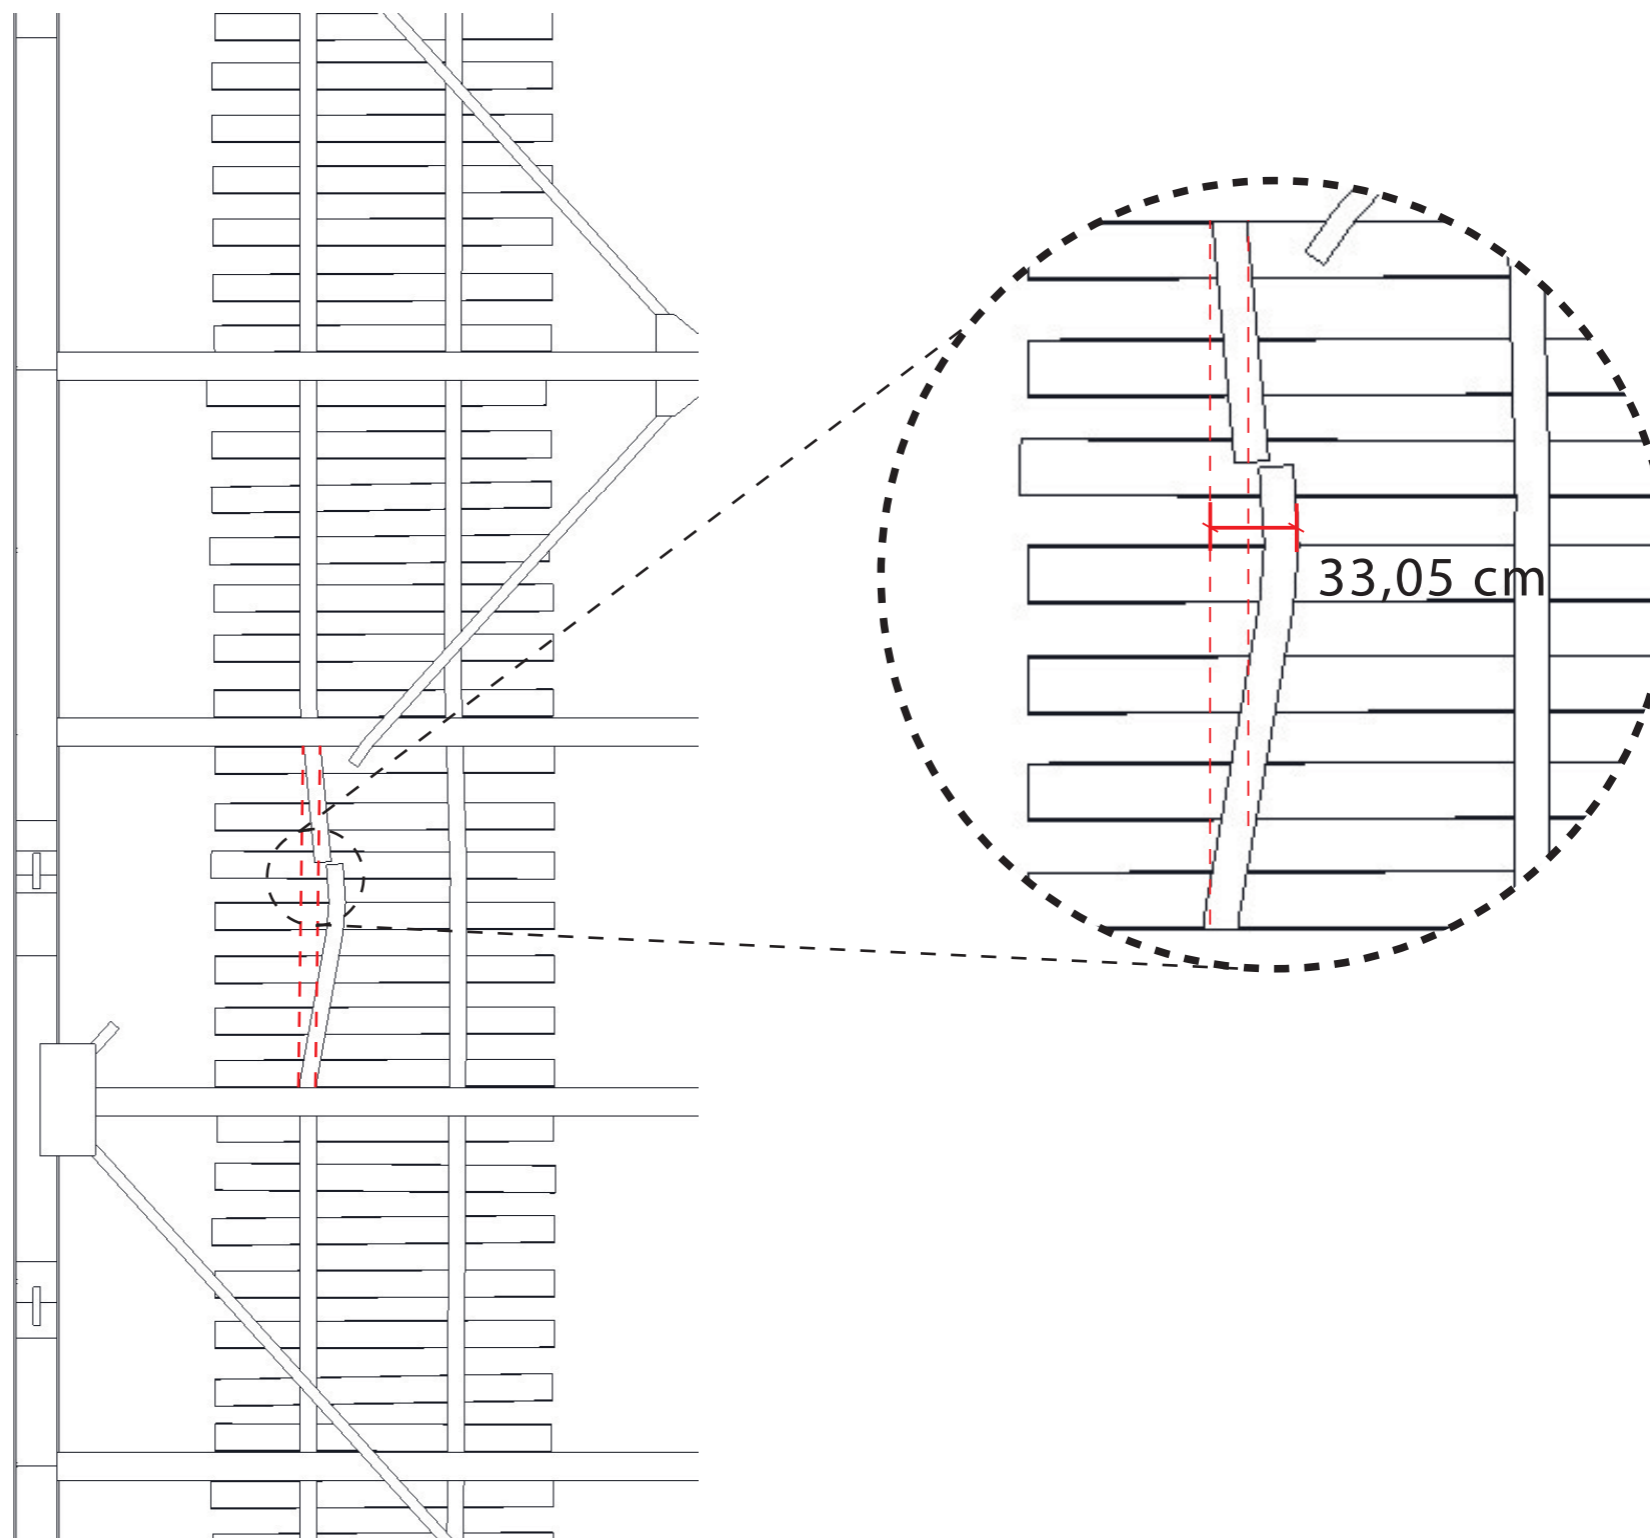
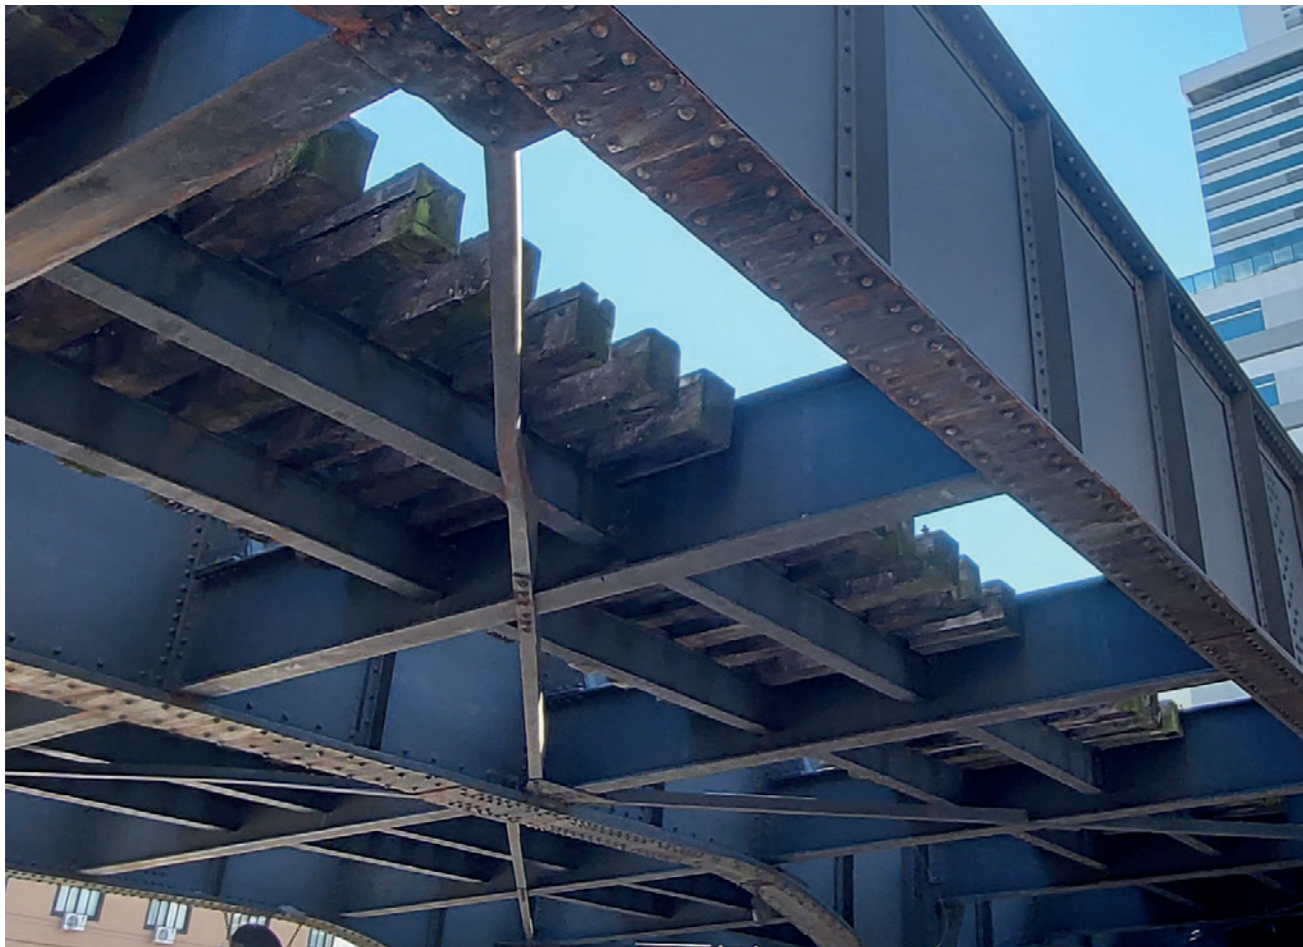
1. Estrutura danificada devido à colisão de veículos

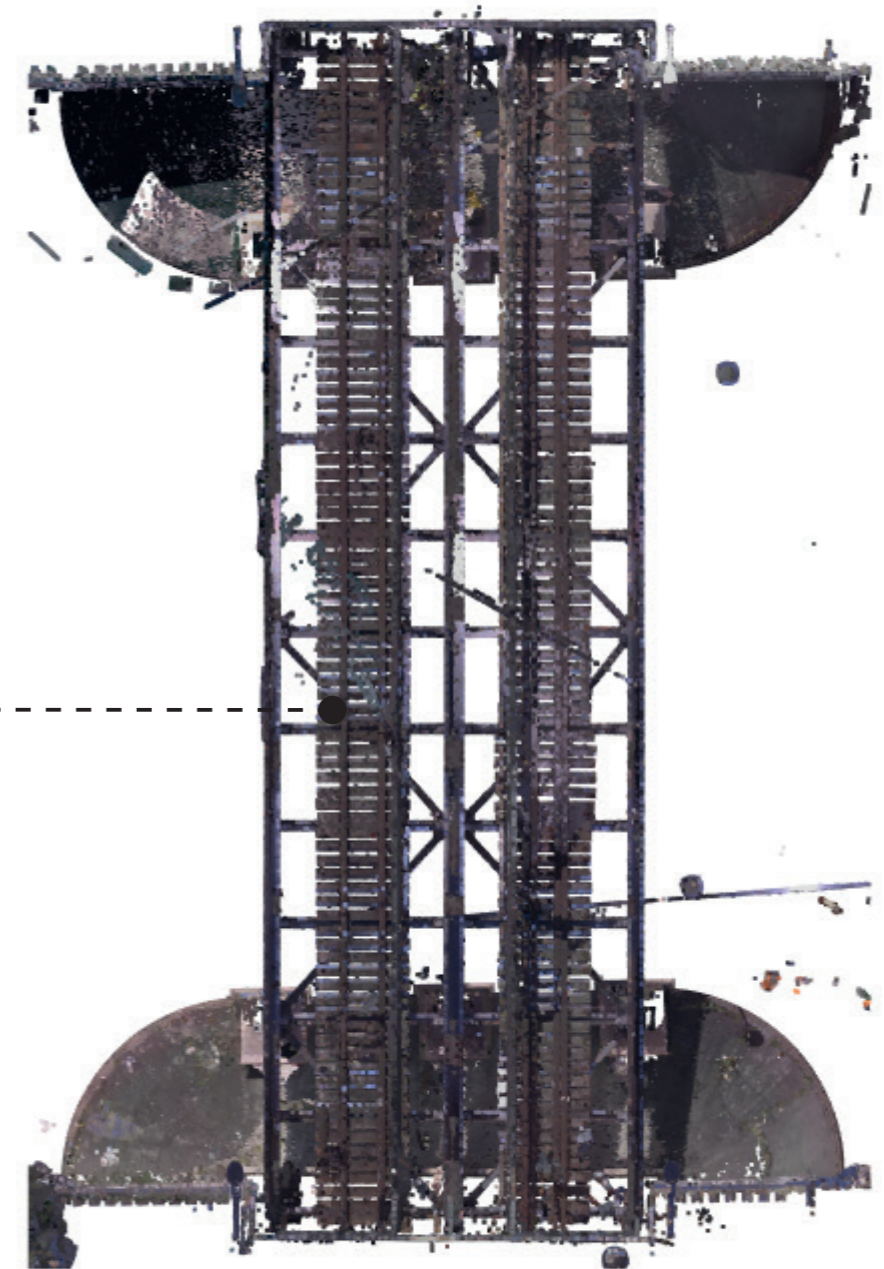
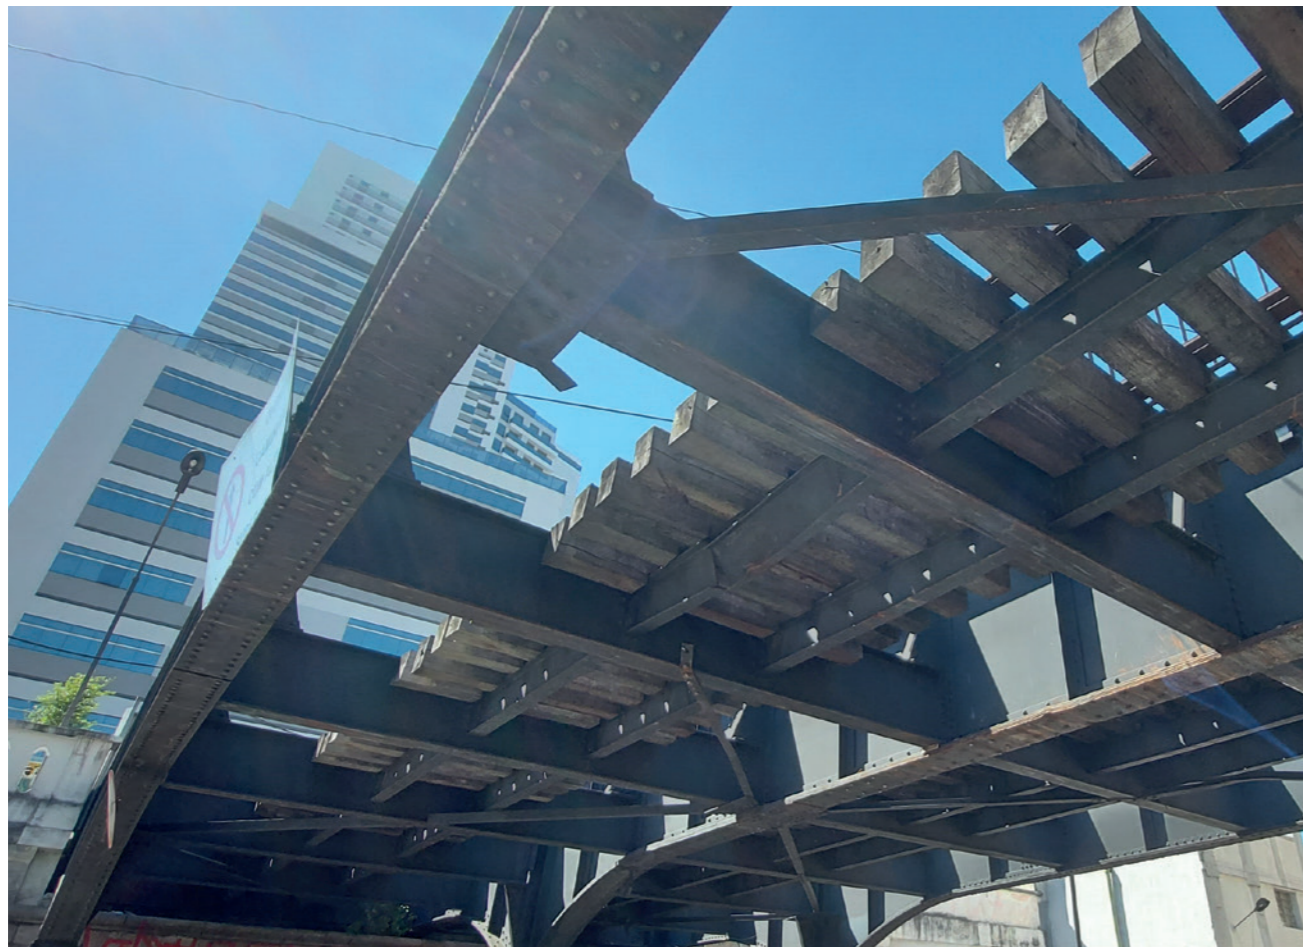
1. Estrutura danificada devido à colisão de veículos

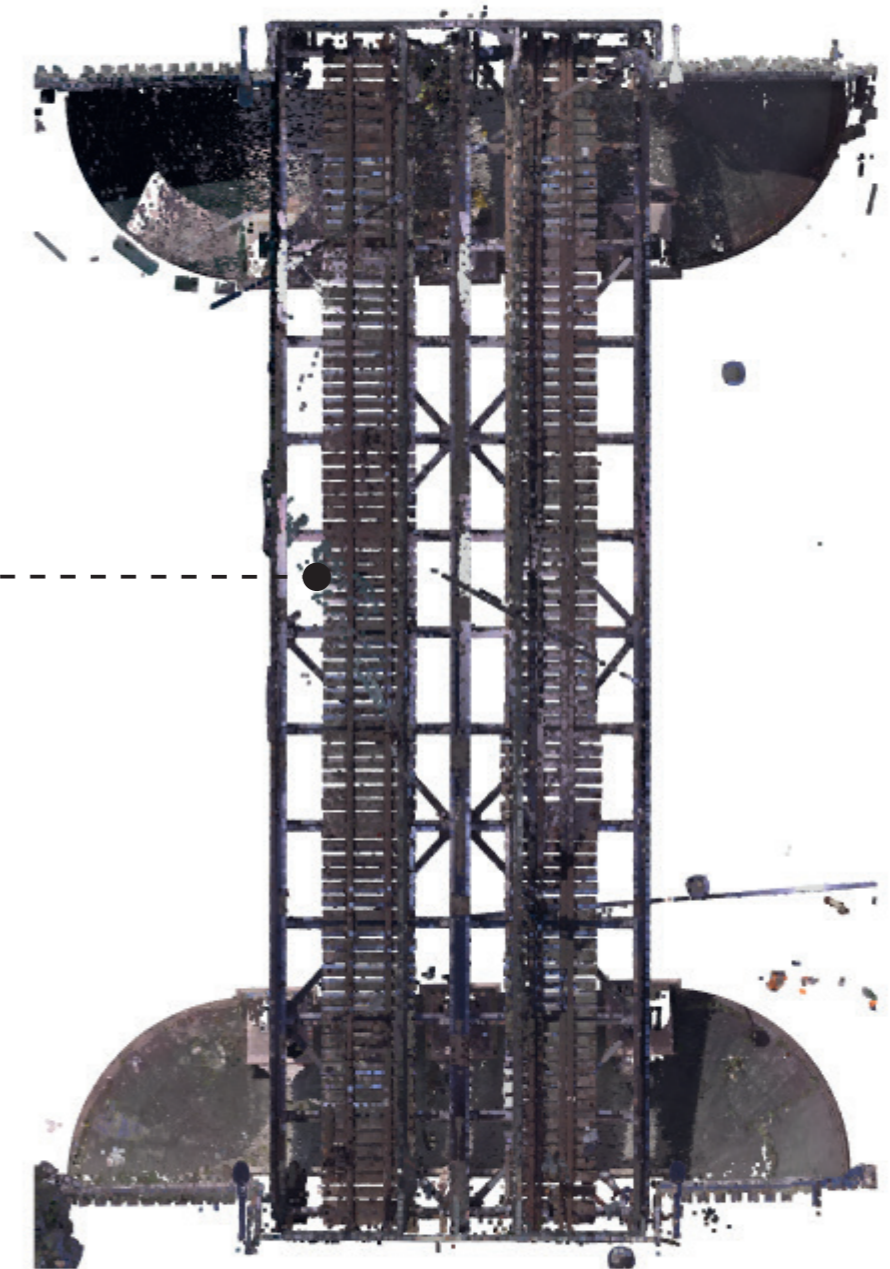
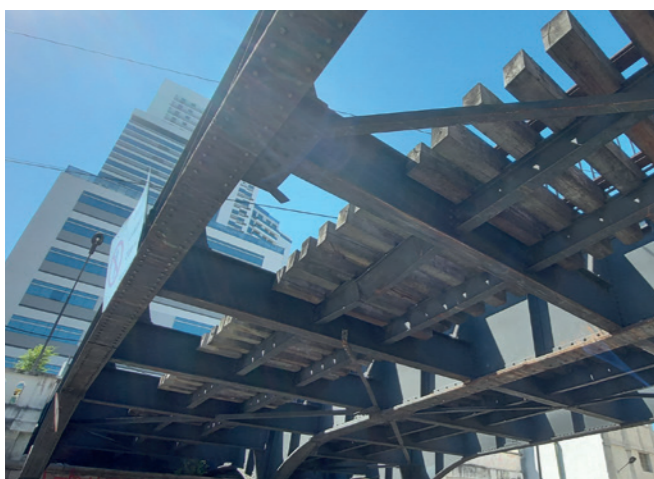
1. Estrutura danificada devido à colisão de veículos

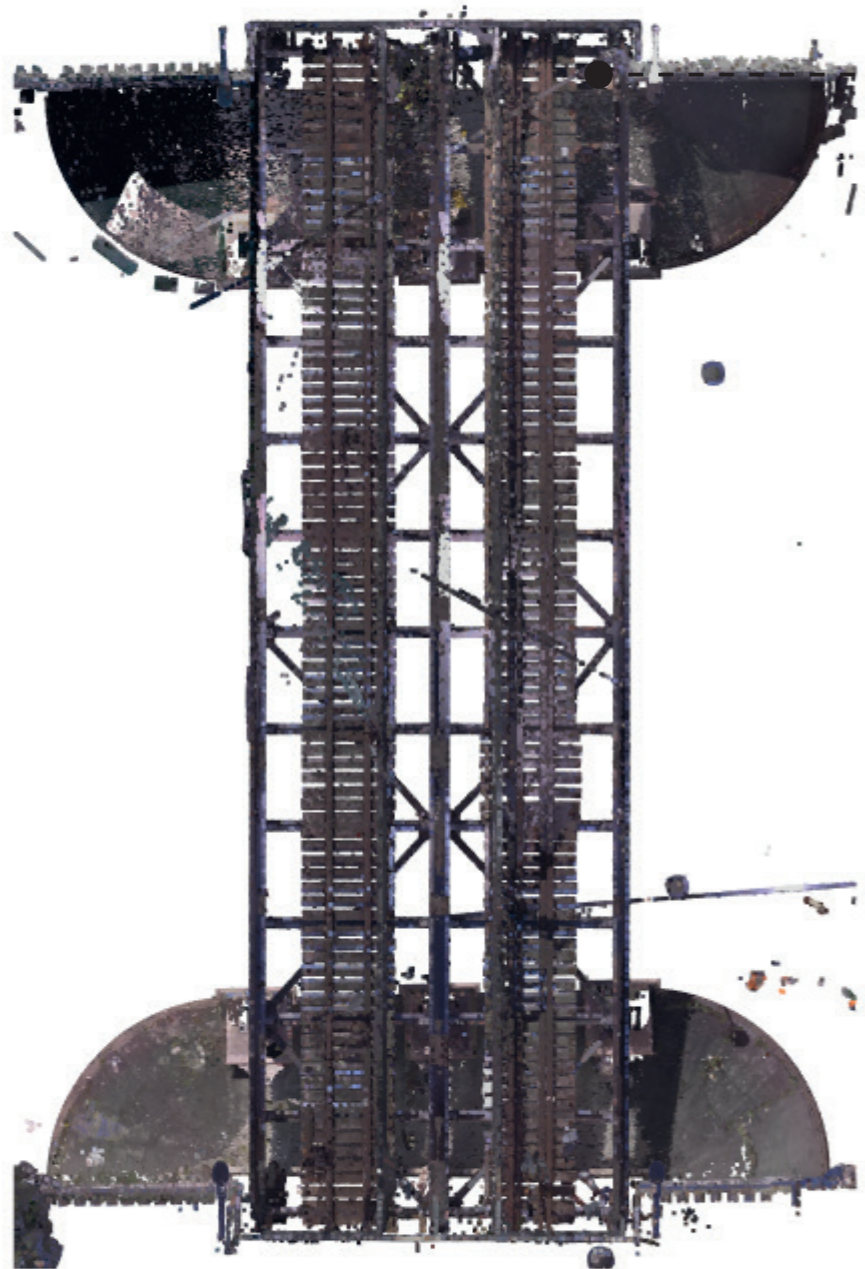
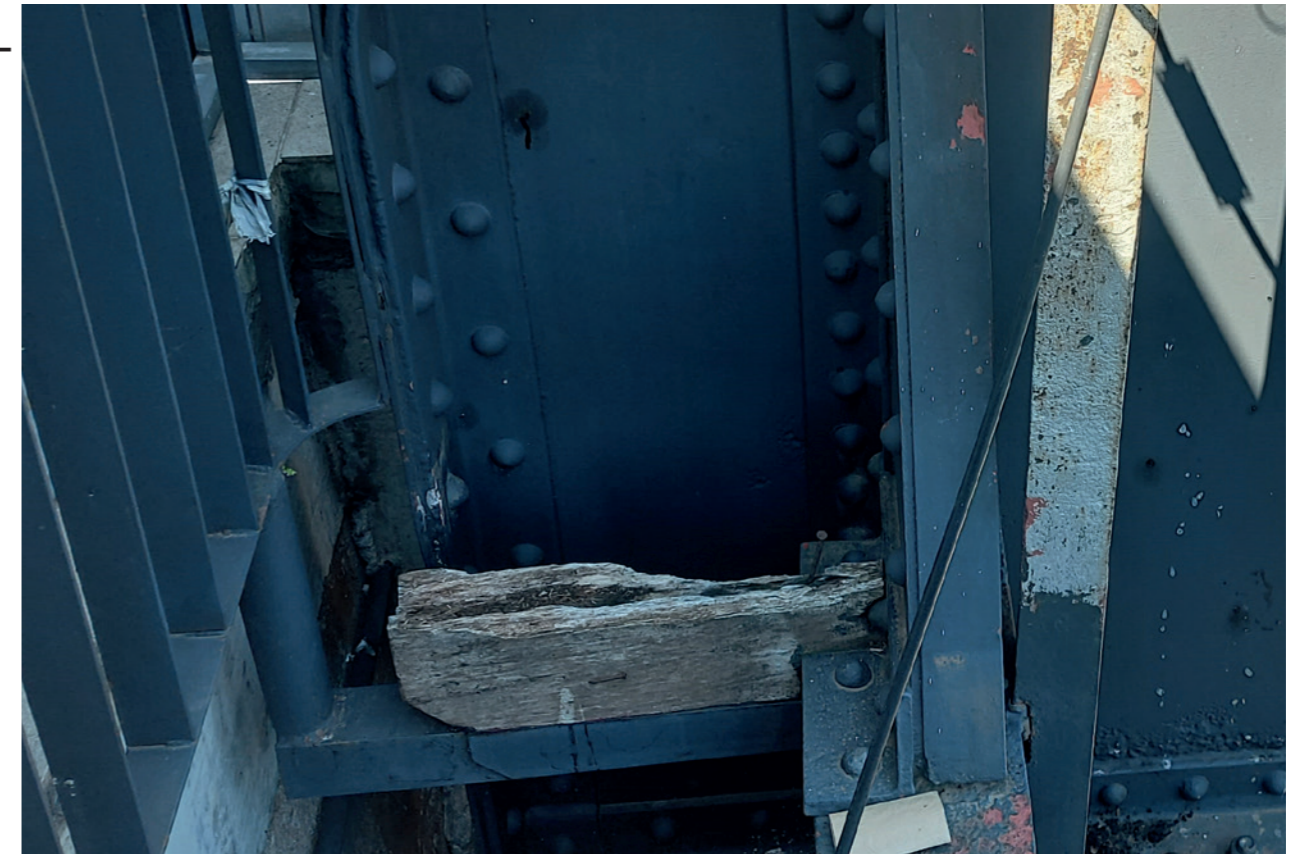
2. Estrutura danificada devido às intempéries

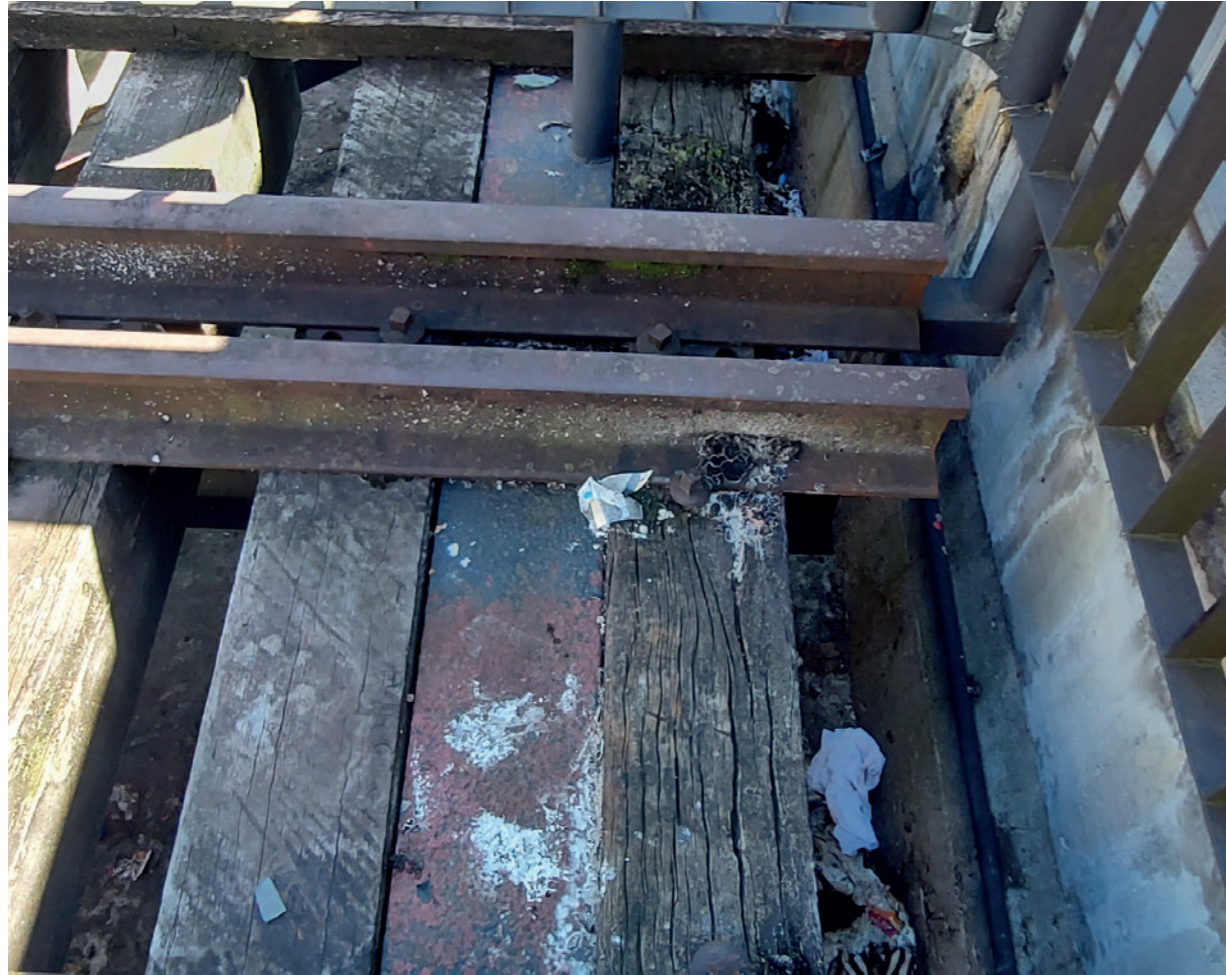
2. Estrutura danificada devido às intempéries

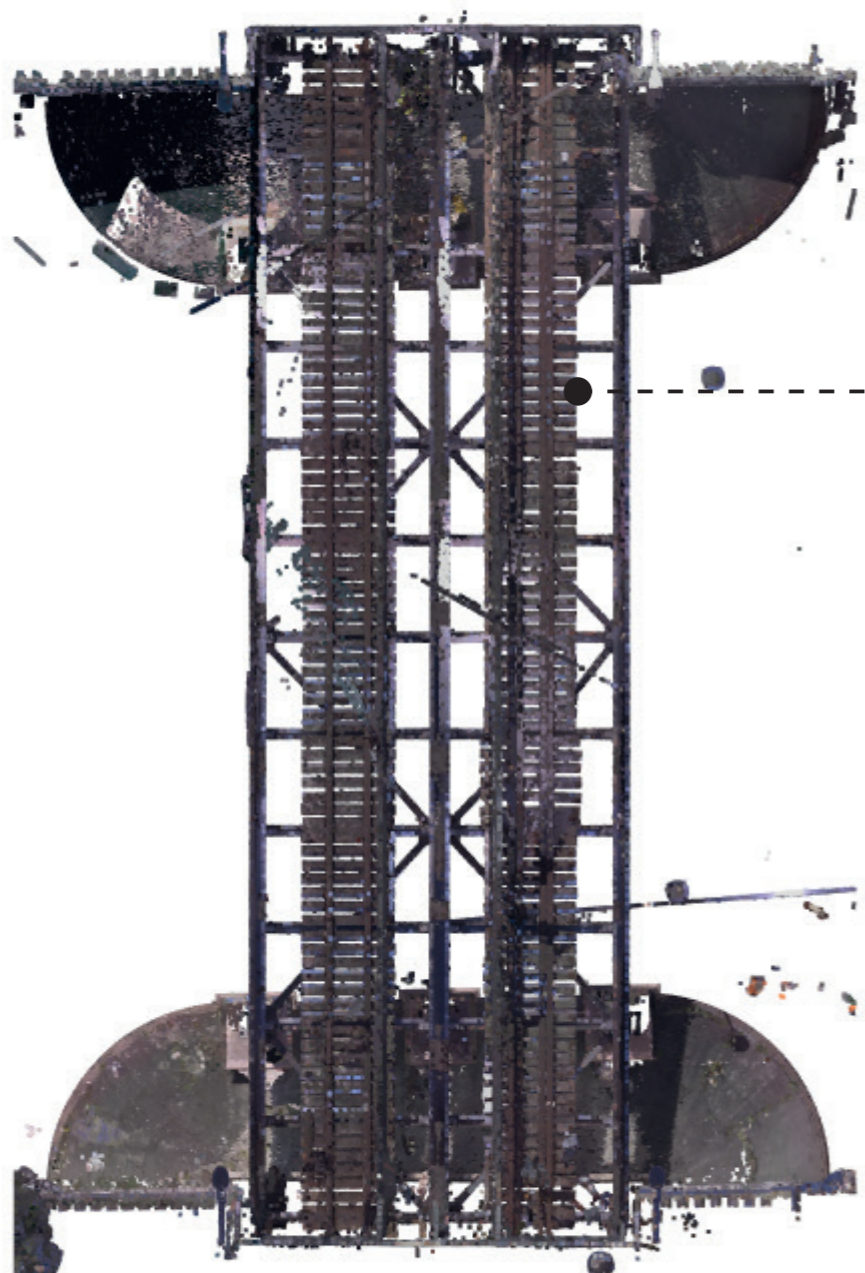
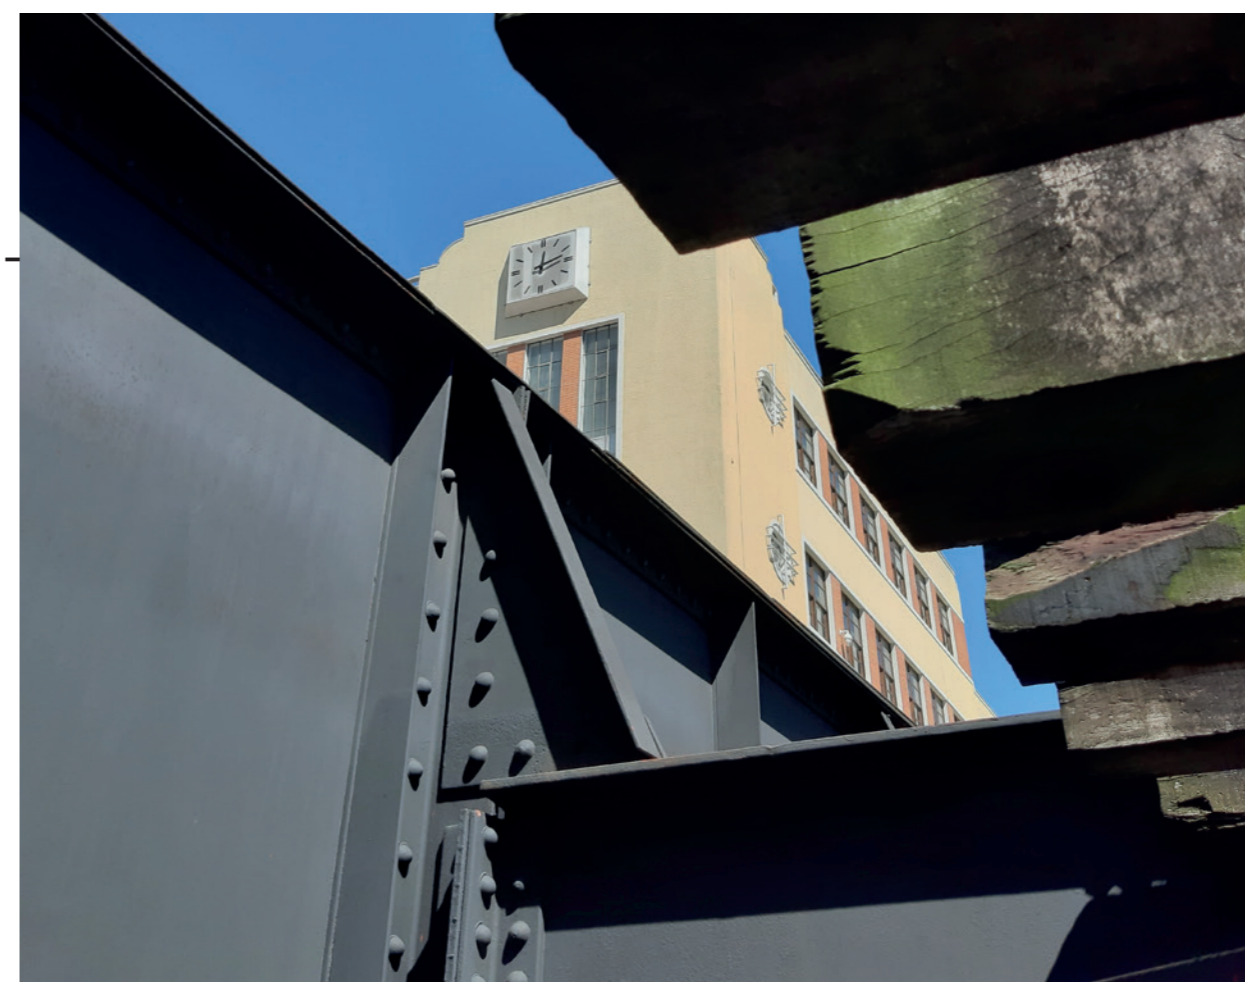
2. Estrutura danificada devido às intempéries
