Laudo técnico de unidade de interesse de preservação
Viaduto João Negrão (Ponte Preta)

Laudo técnico de unidade de interesse de preservação

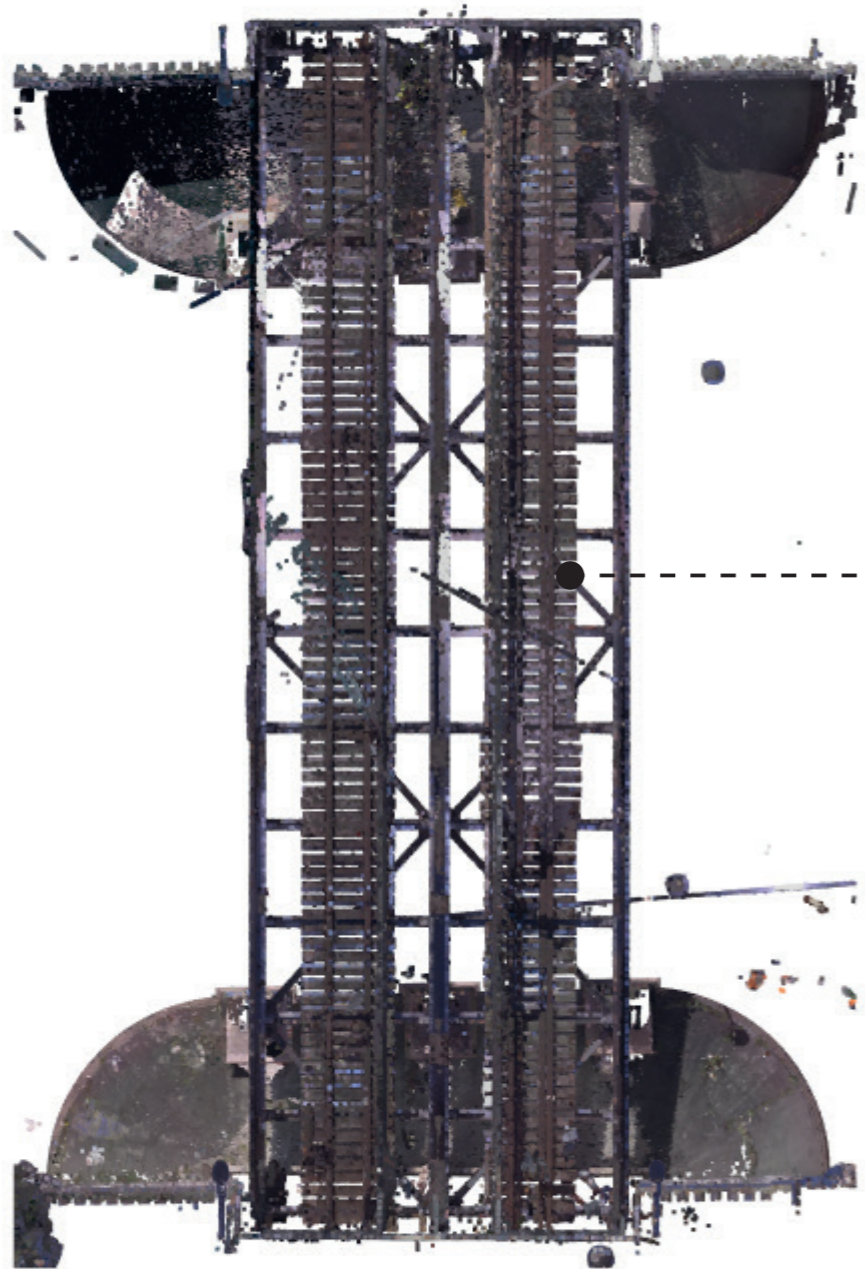
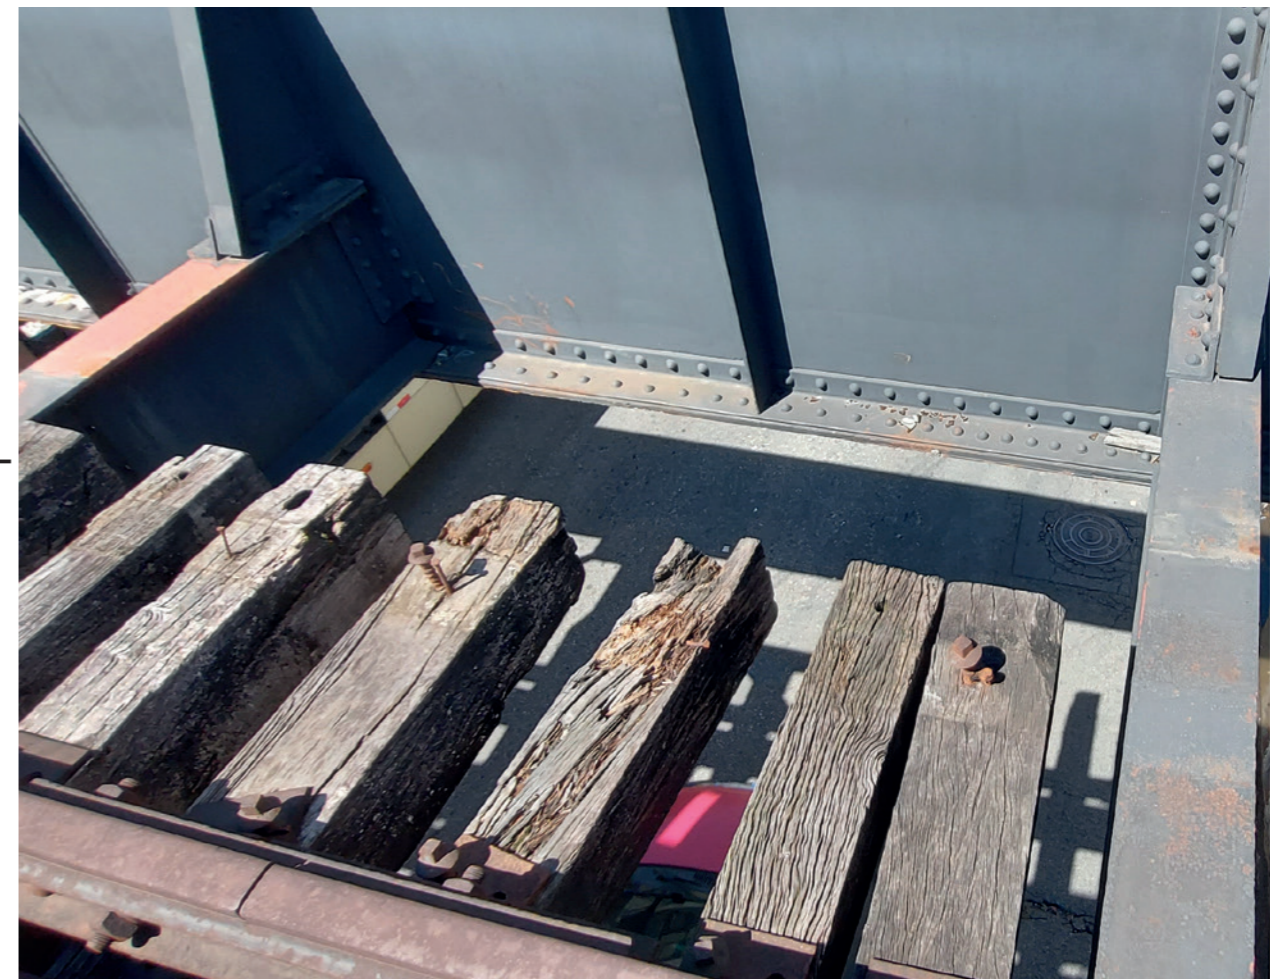
2. Estrutura danificada devido às intempéries

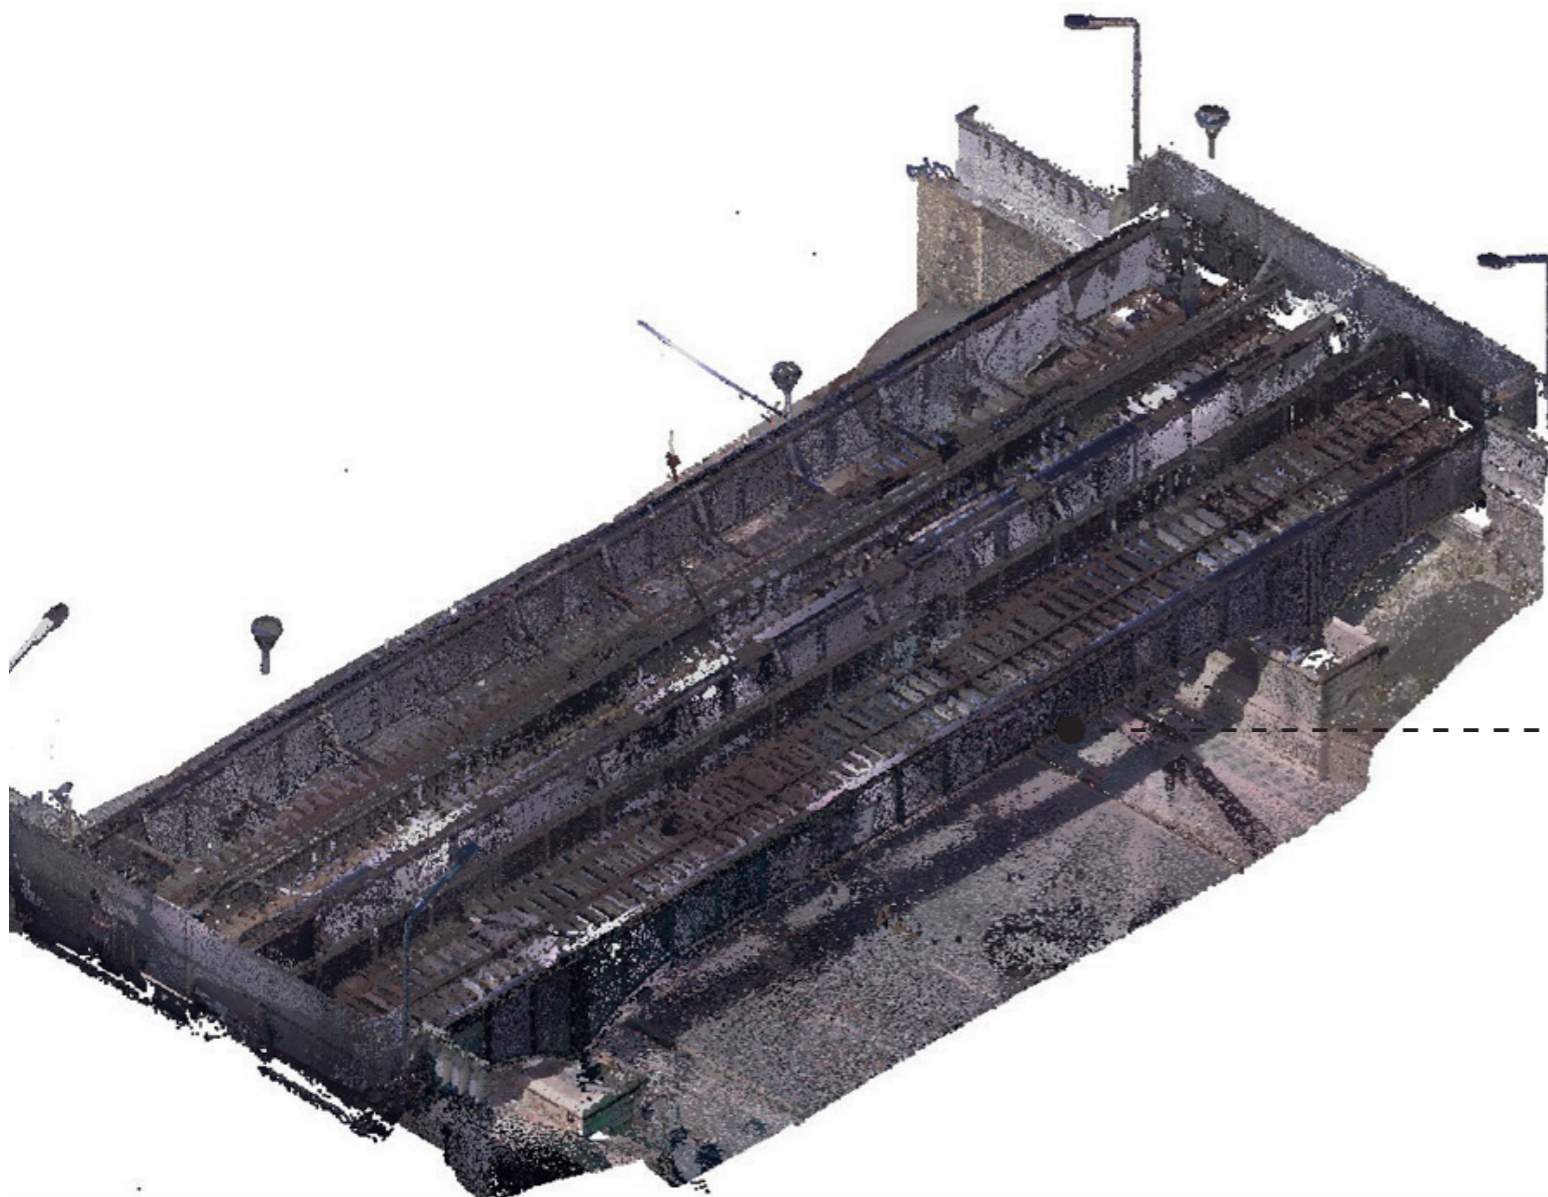
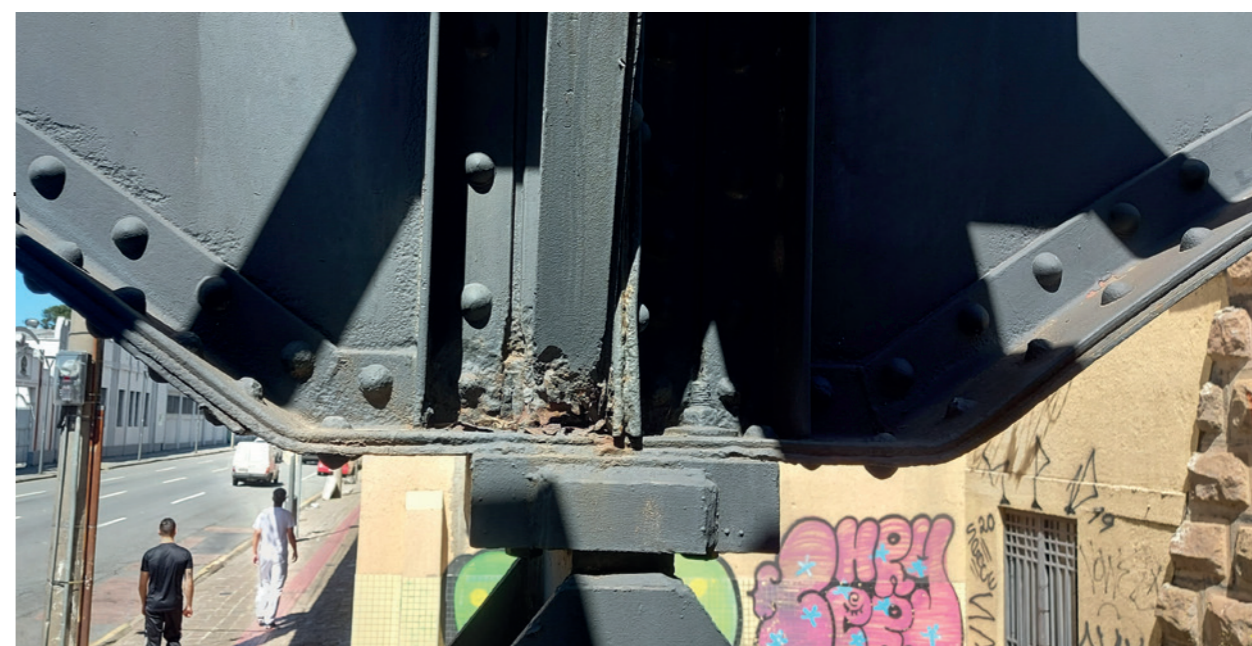
2. Estrutura danificada devido às intempéries

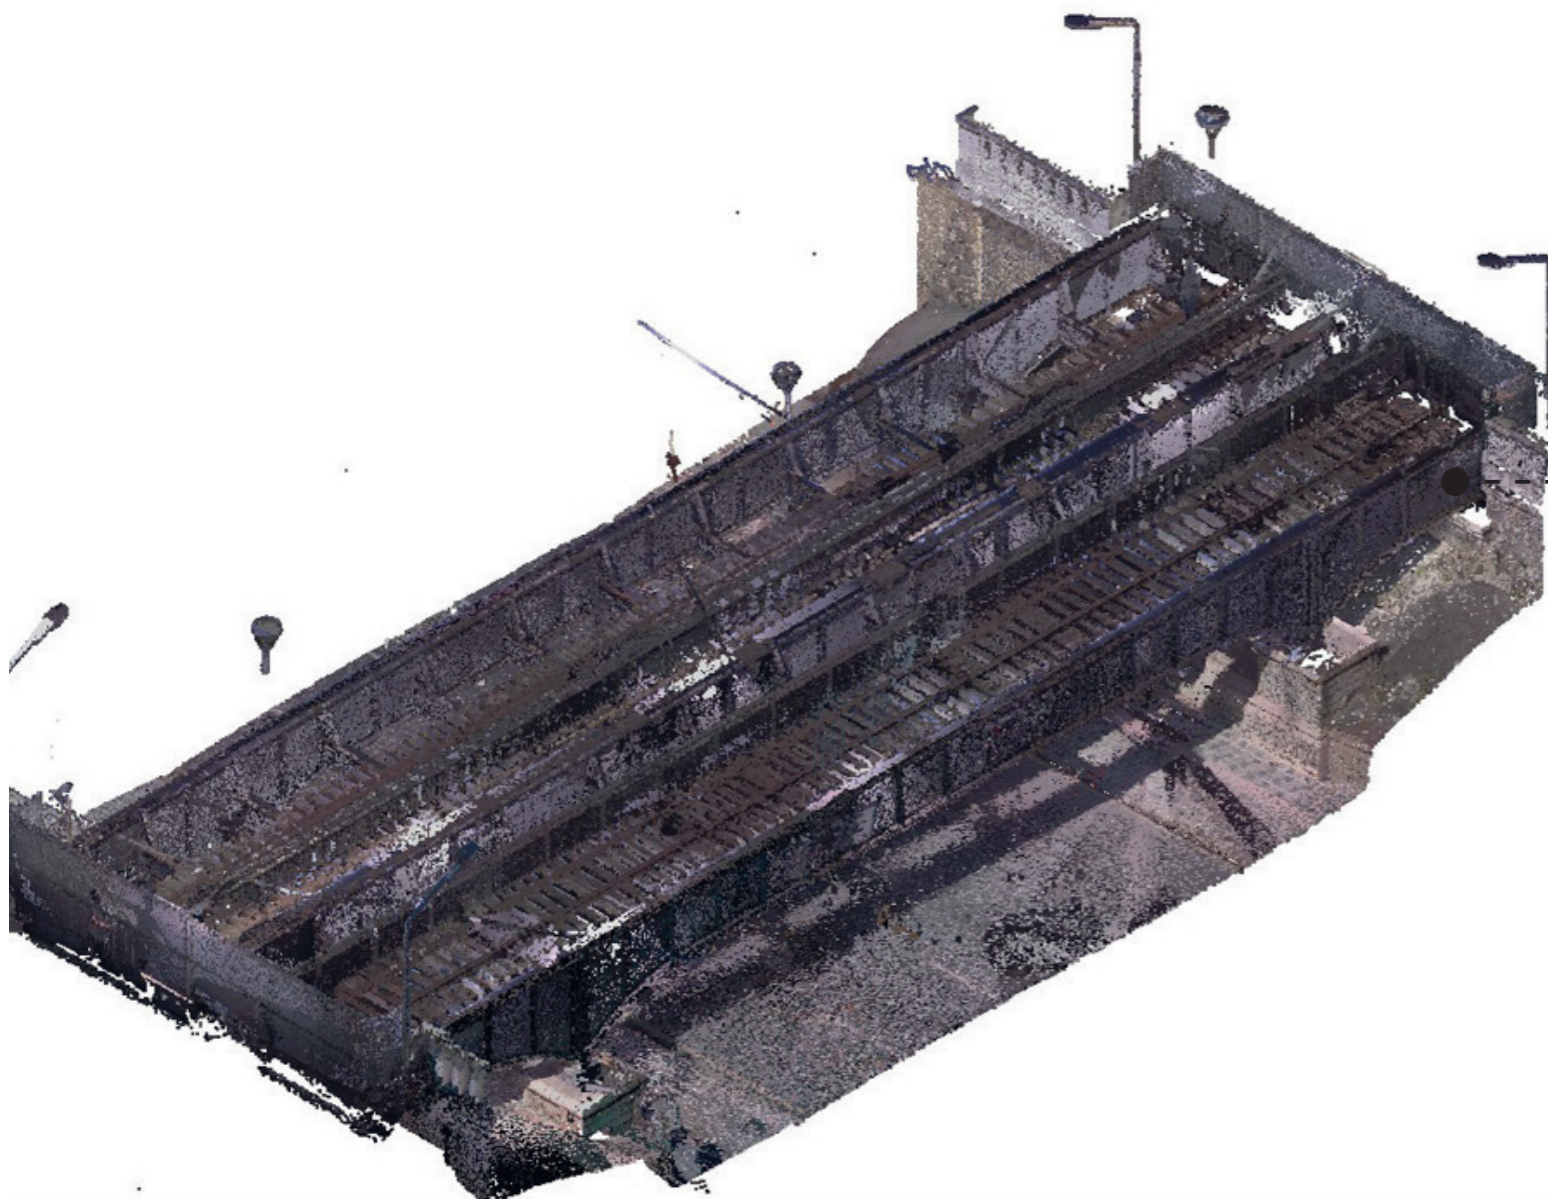
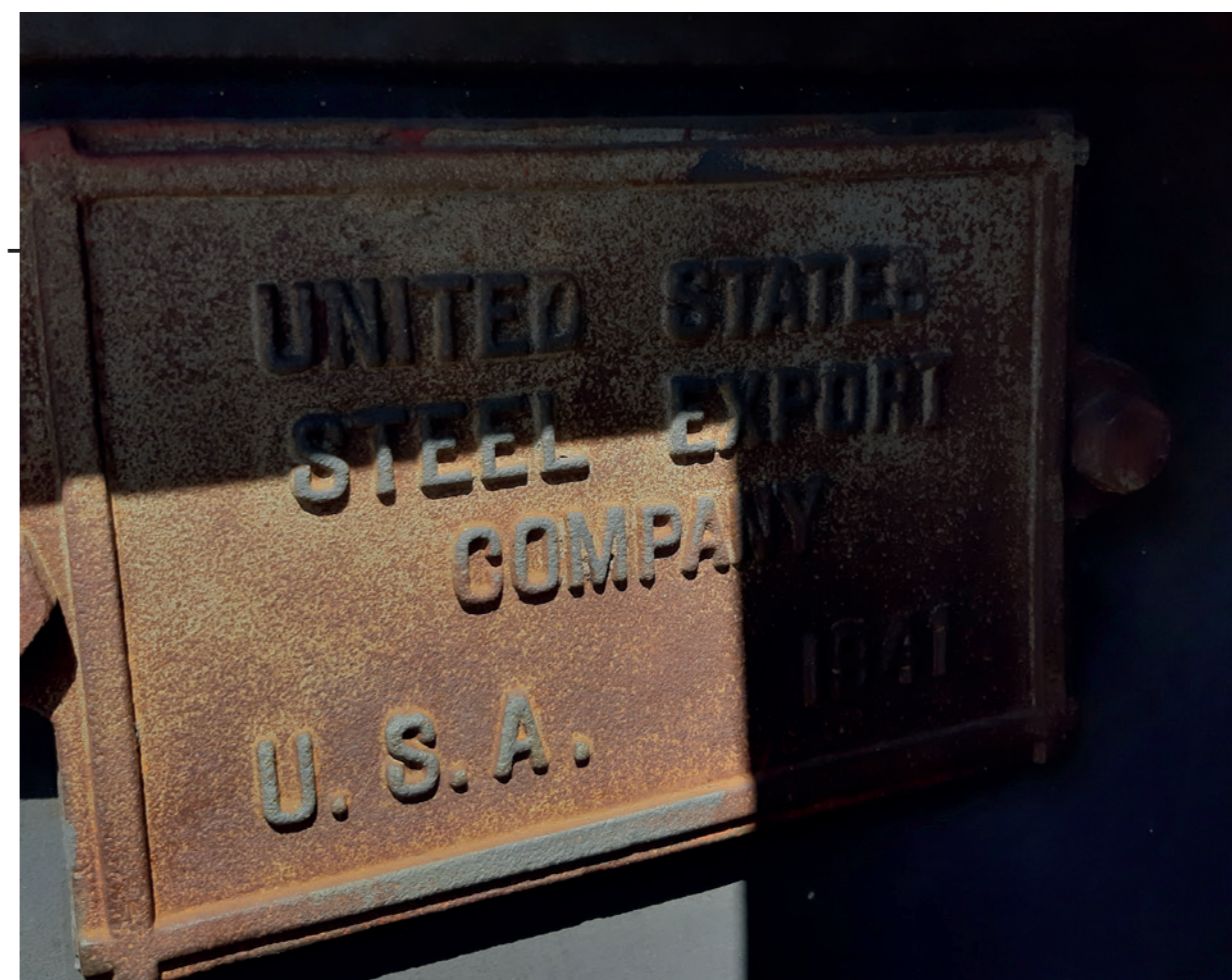
2. Estrutura danificada devido às intempéries

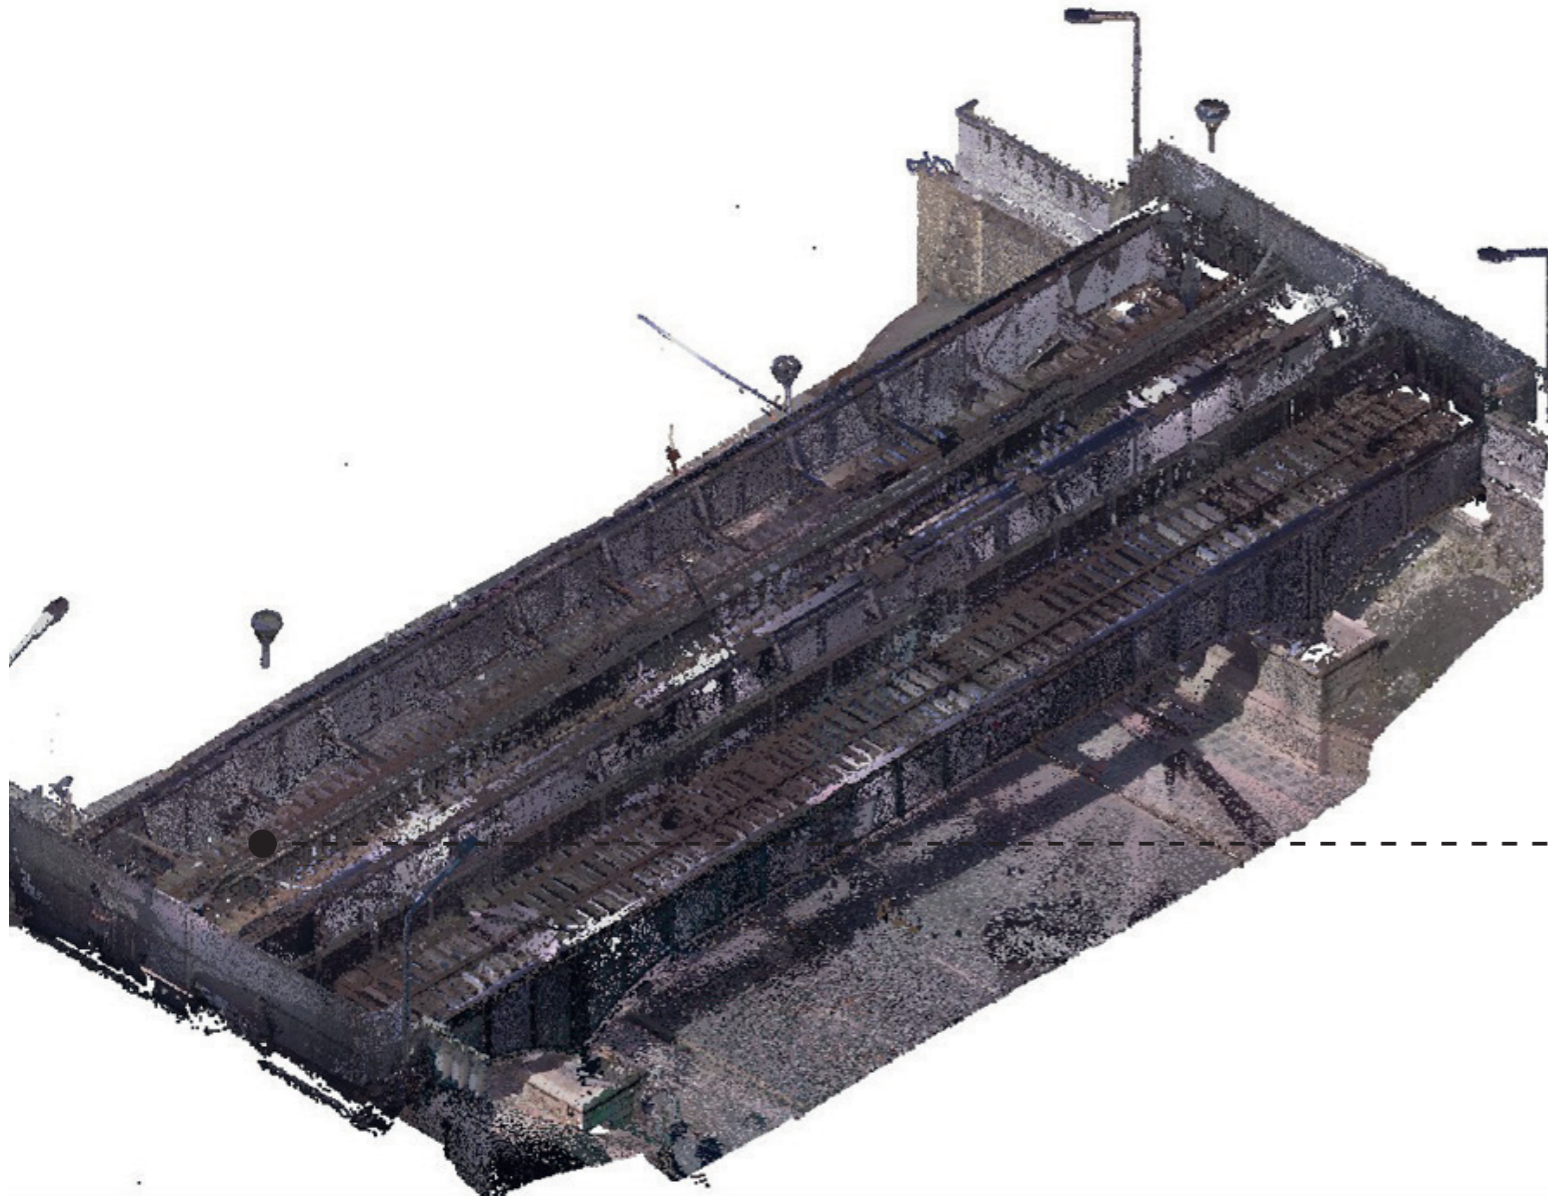
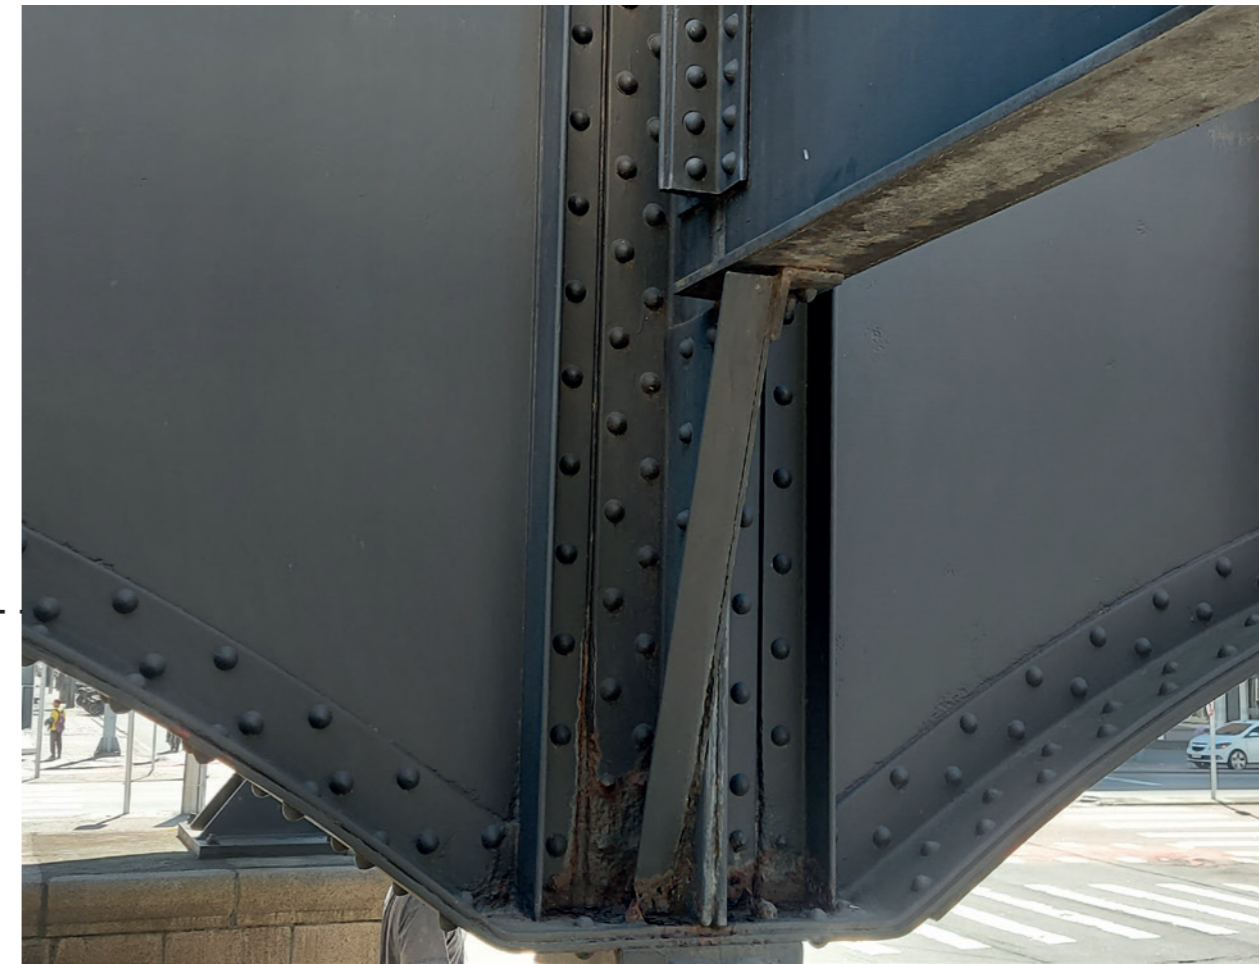
2. Estrutura danificada devido às intempéries

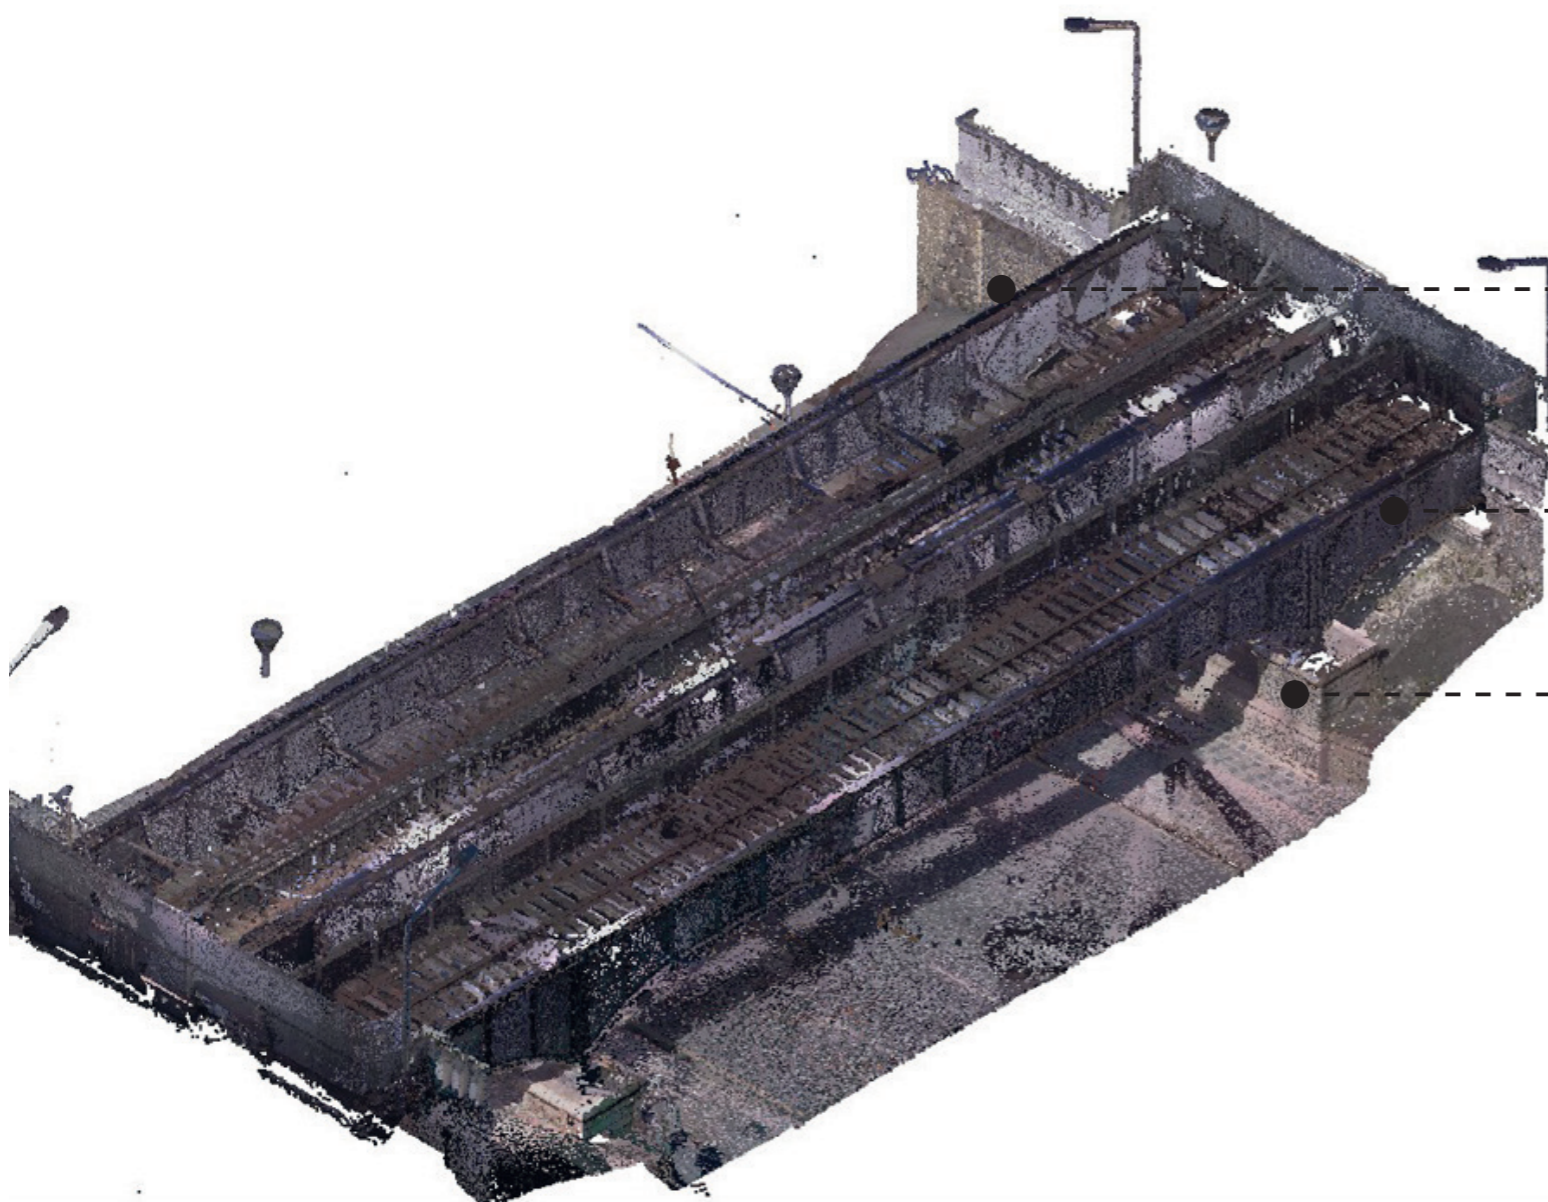
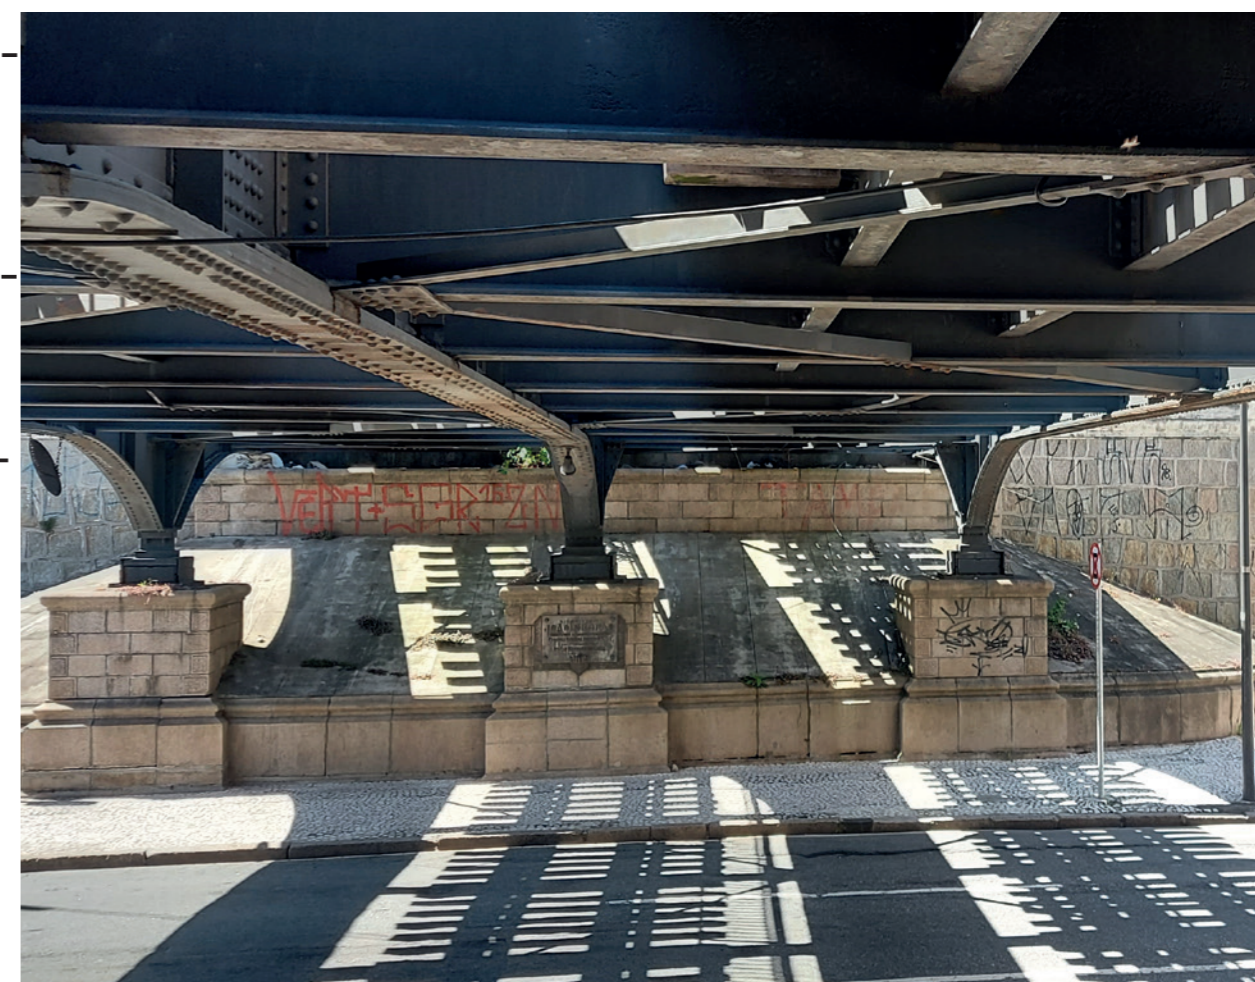
3. Vandalismo (ação humana)

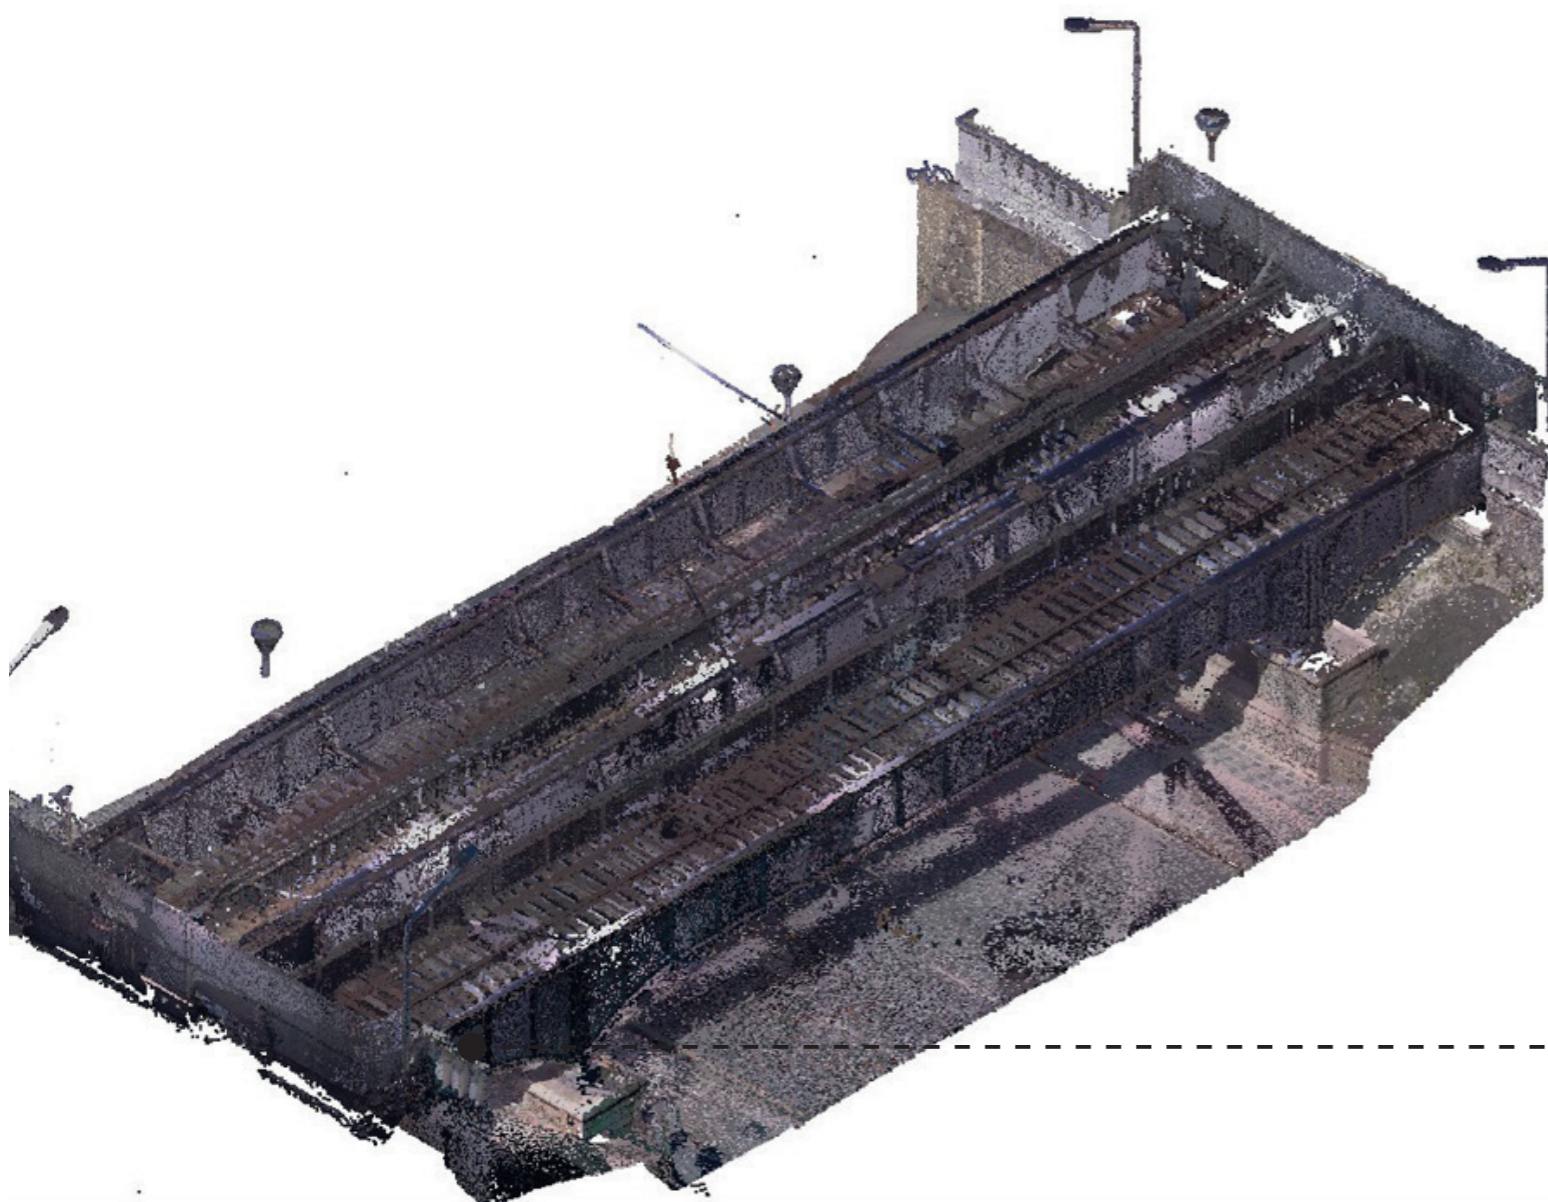
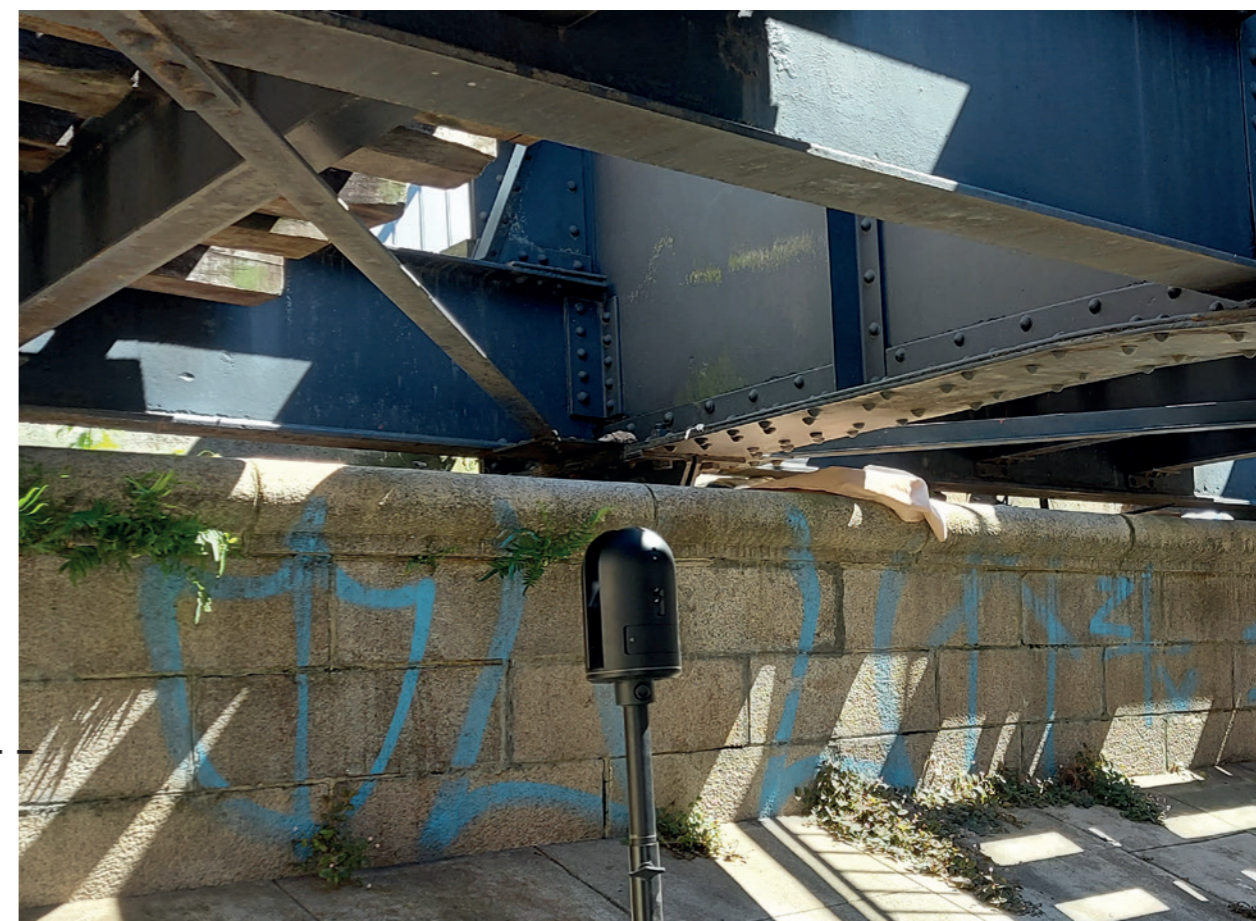
3. Vandalismo (ação humana)

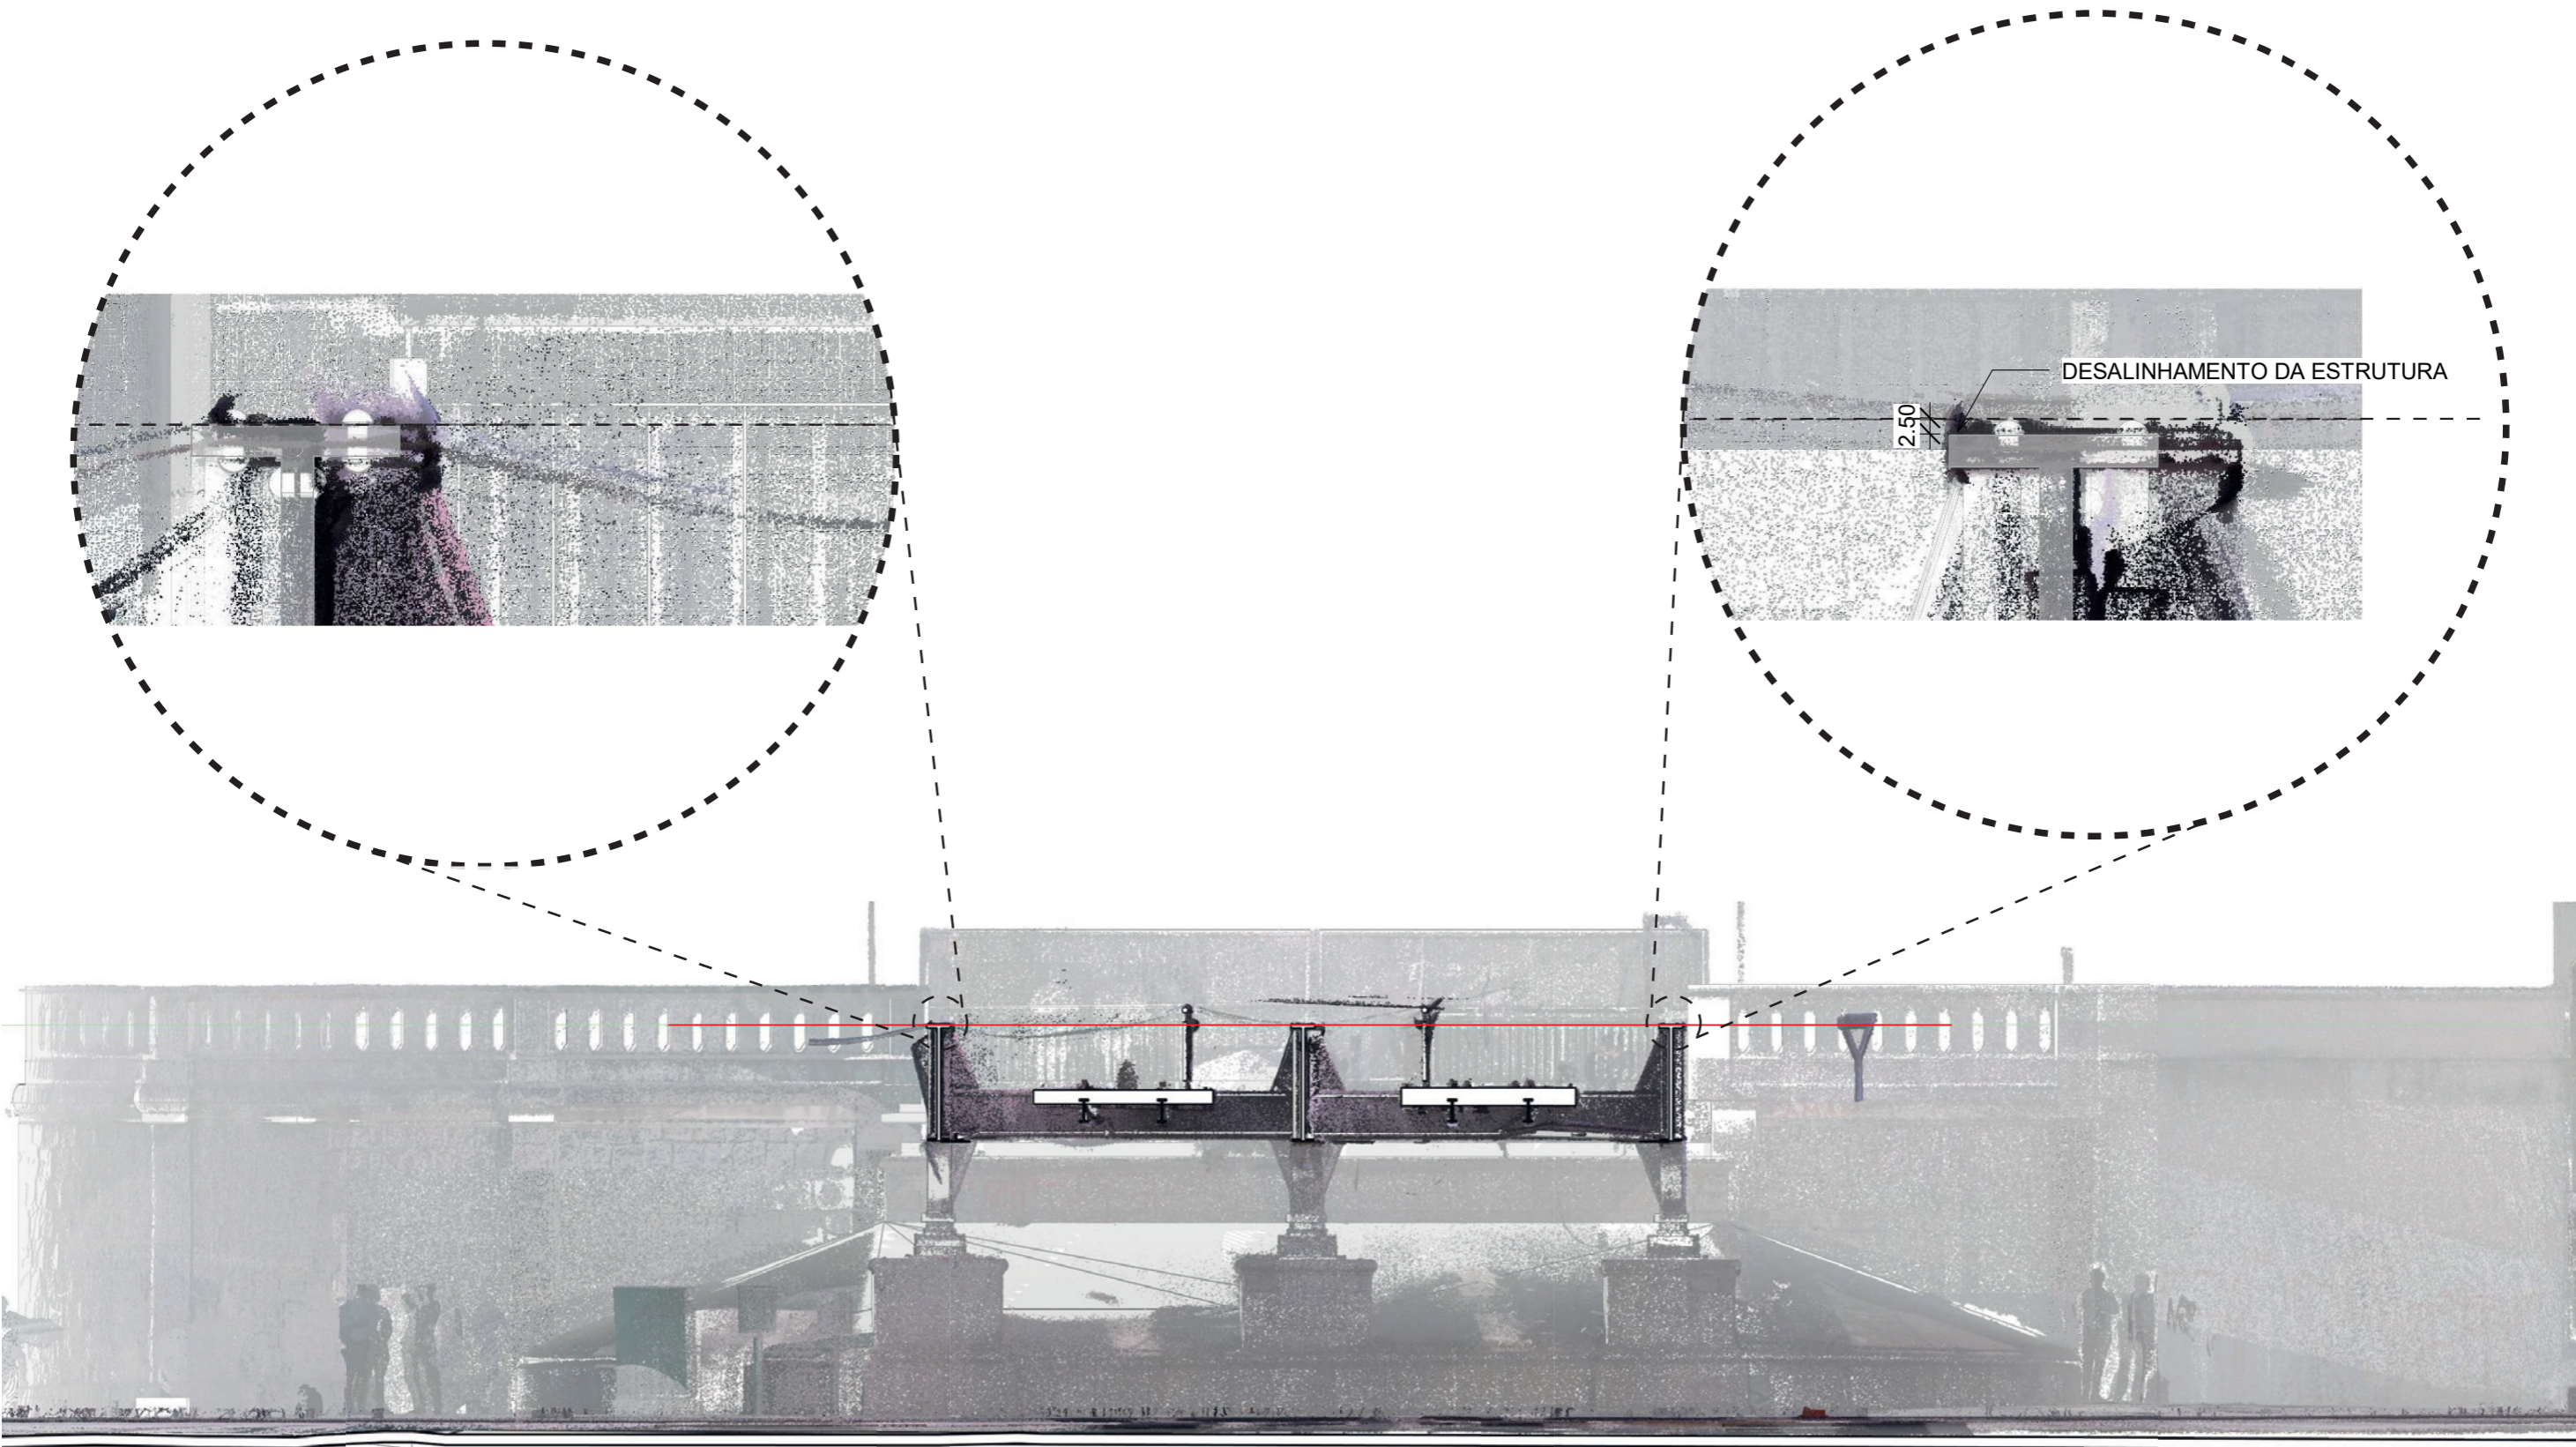
4. Detalhe do desalinhamento
