Laudo técnico de unidade de interesse de preservação
Viaduto João Negrão (Ponte Preta)

Laudo técnico de unidade de interesse de preservação

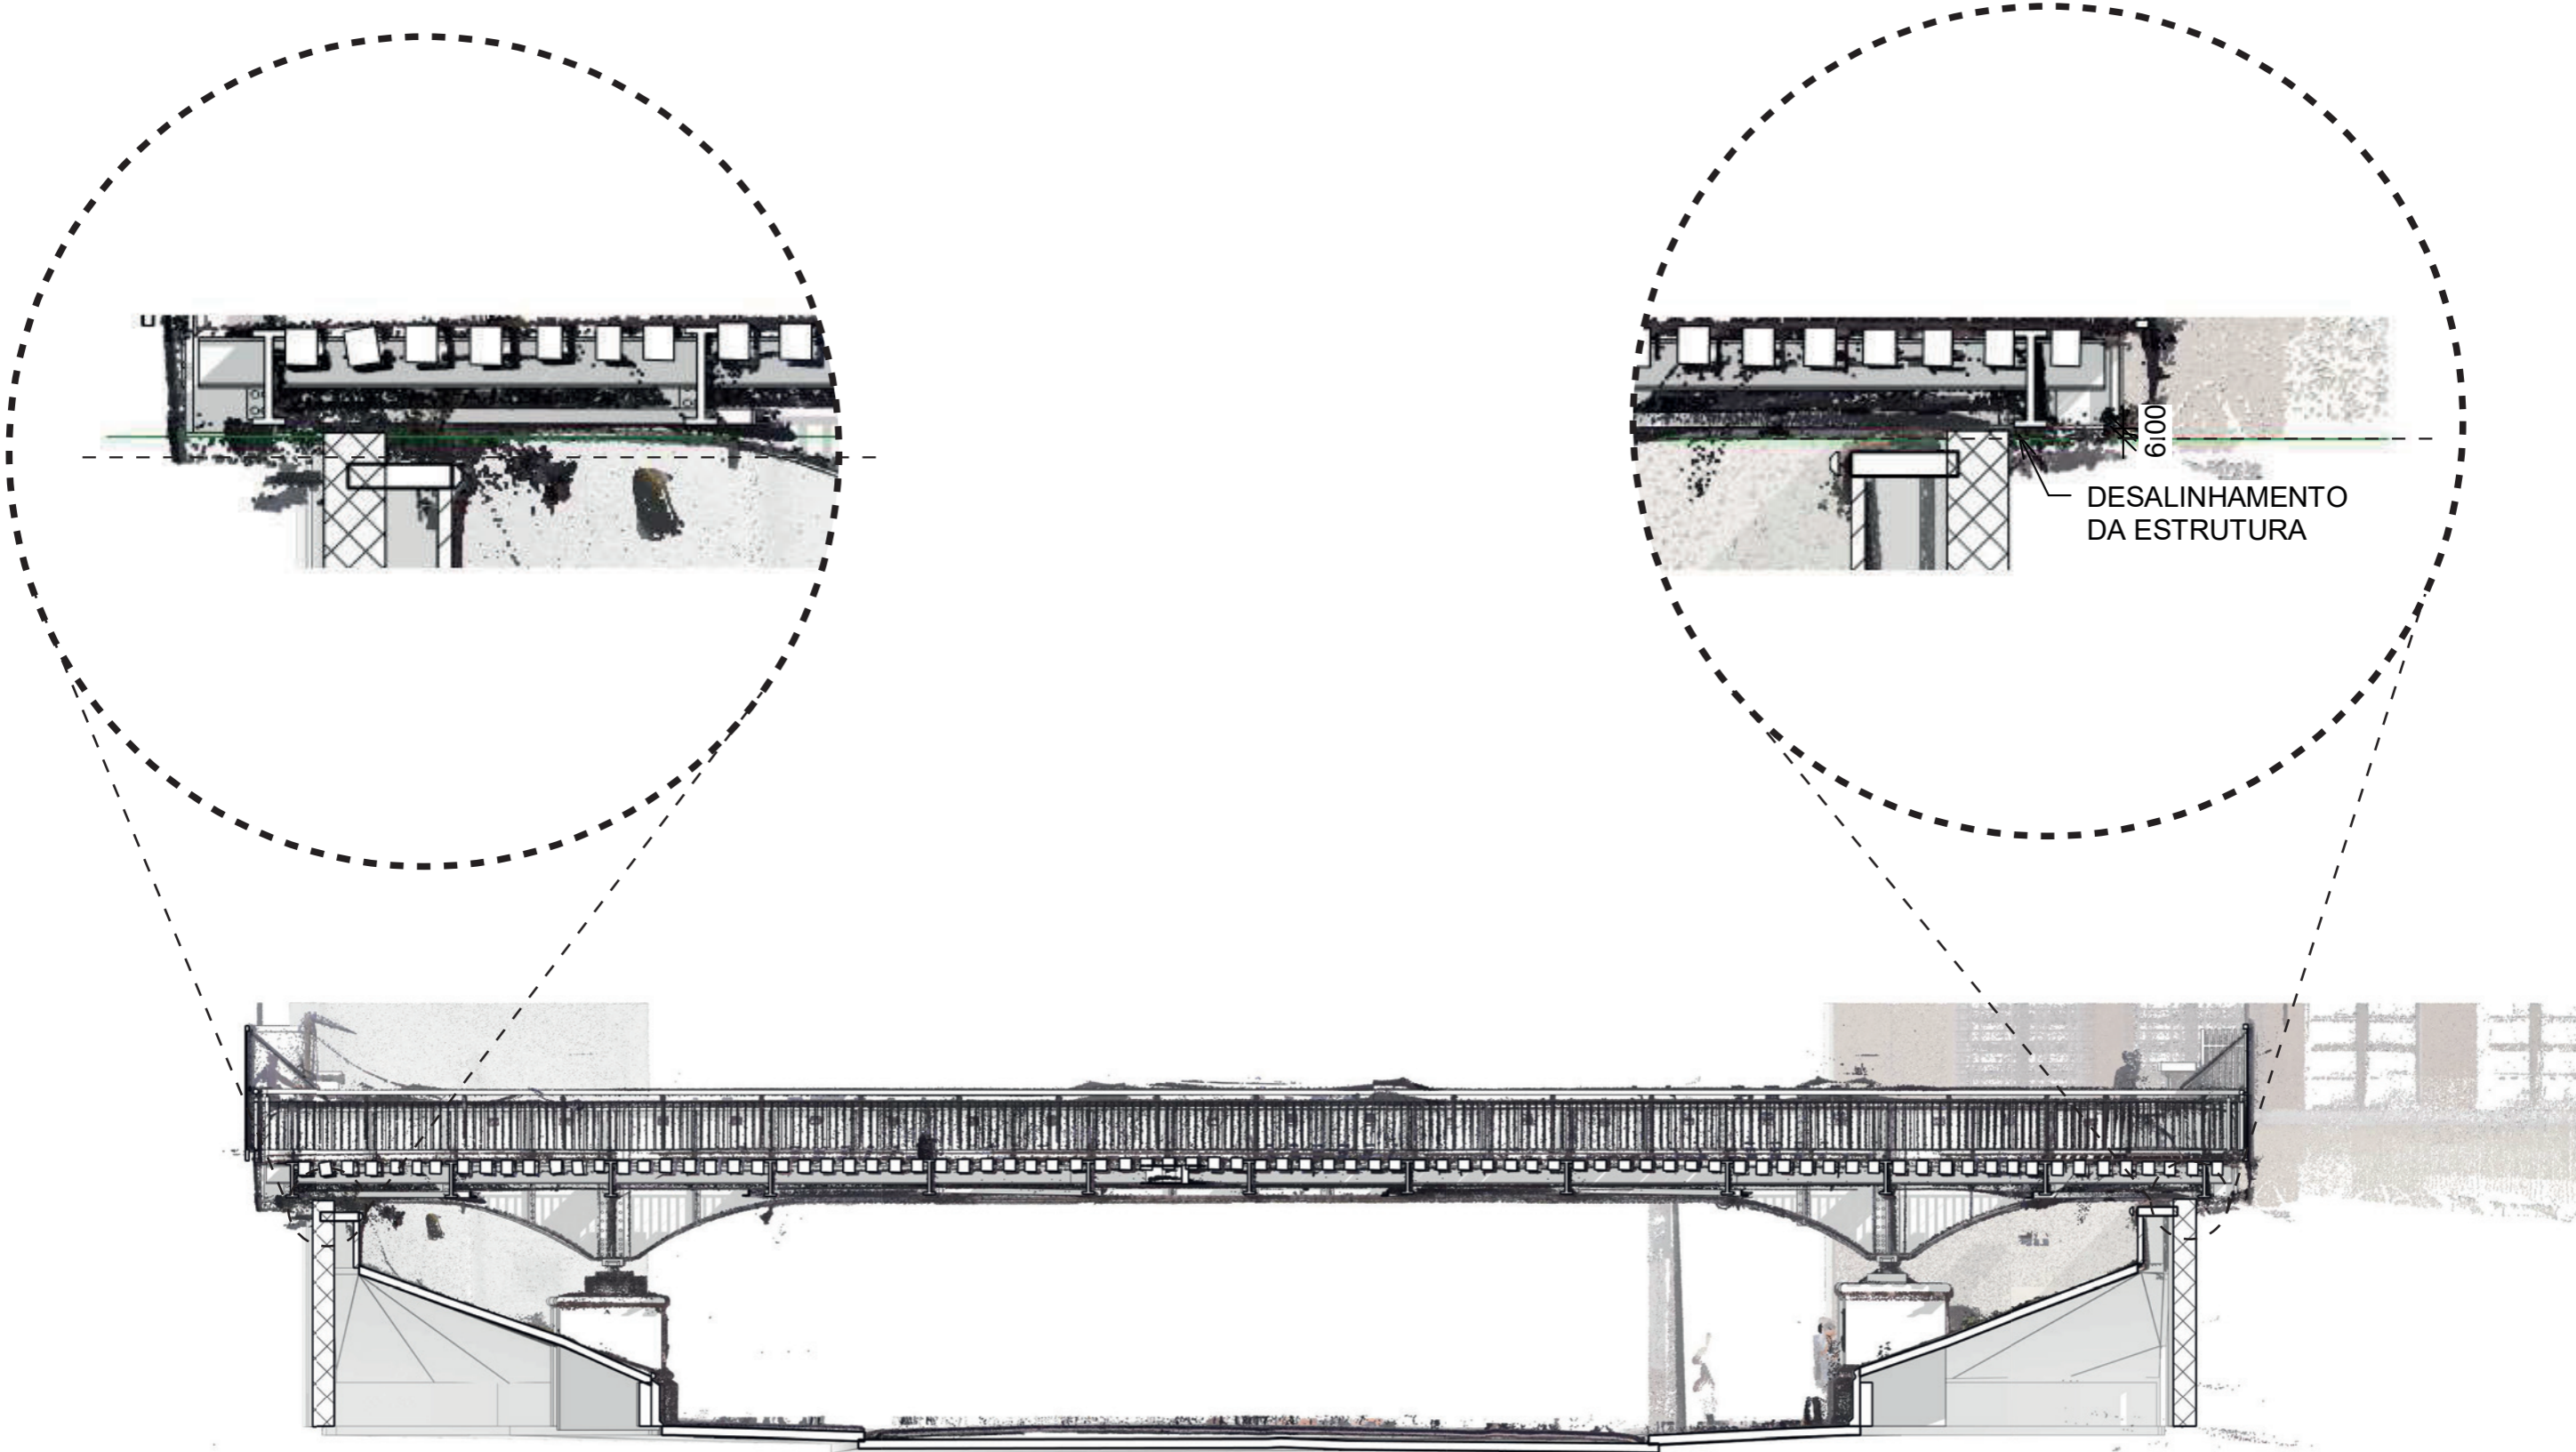
4. Detalhe do desalinhamento
